MÄKELÄ ALU

# DECORAL

Ohje rahtimaalaukseen  
tuleville tuotteille

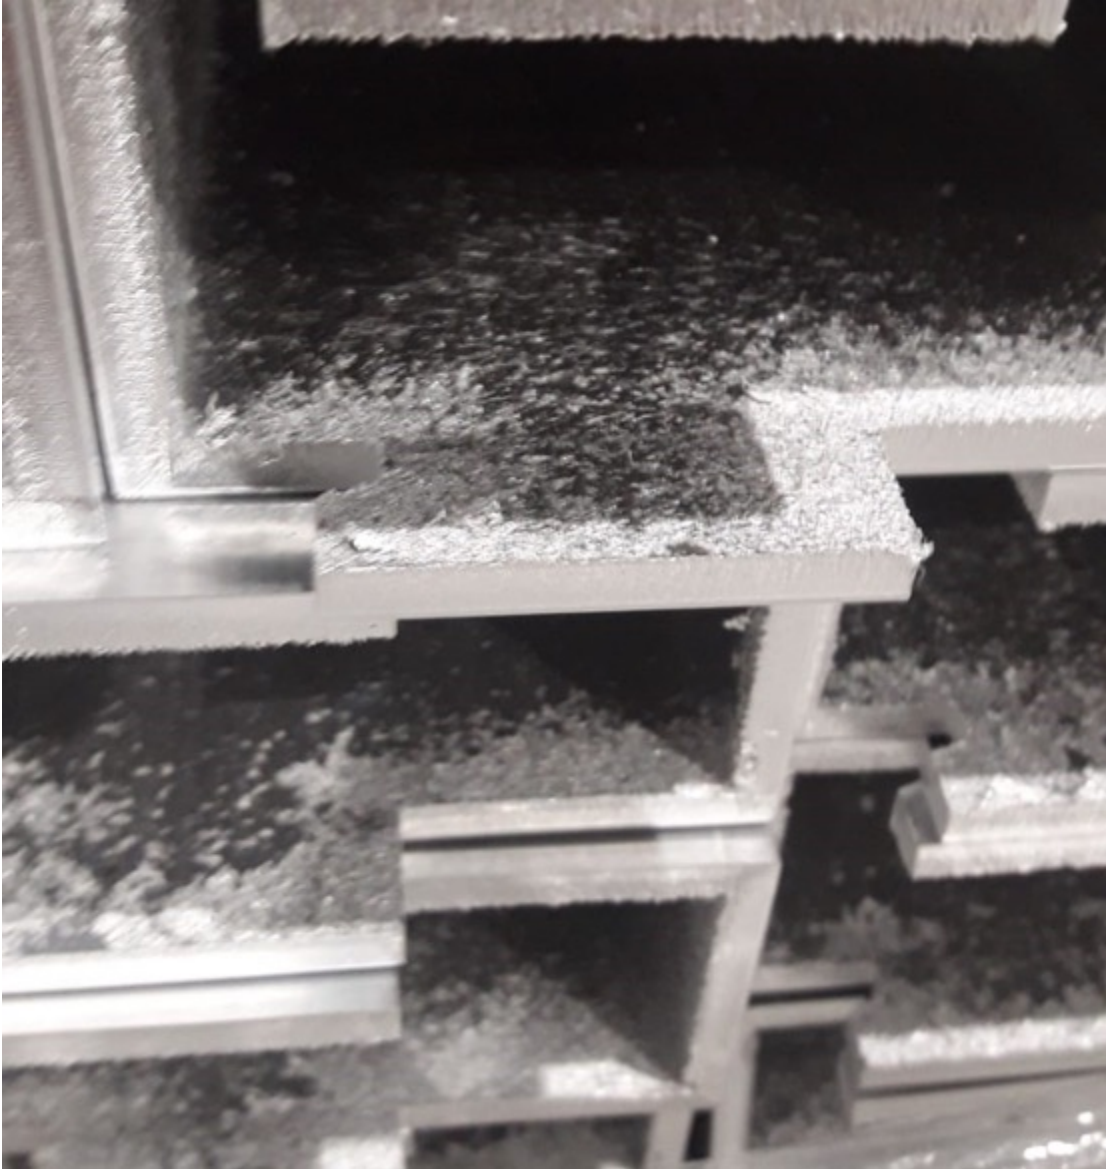
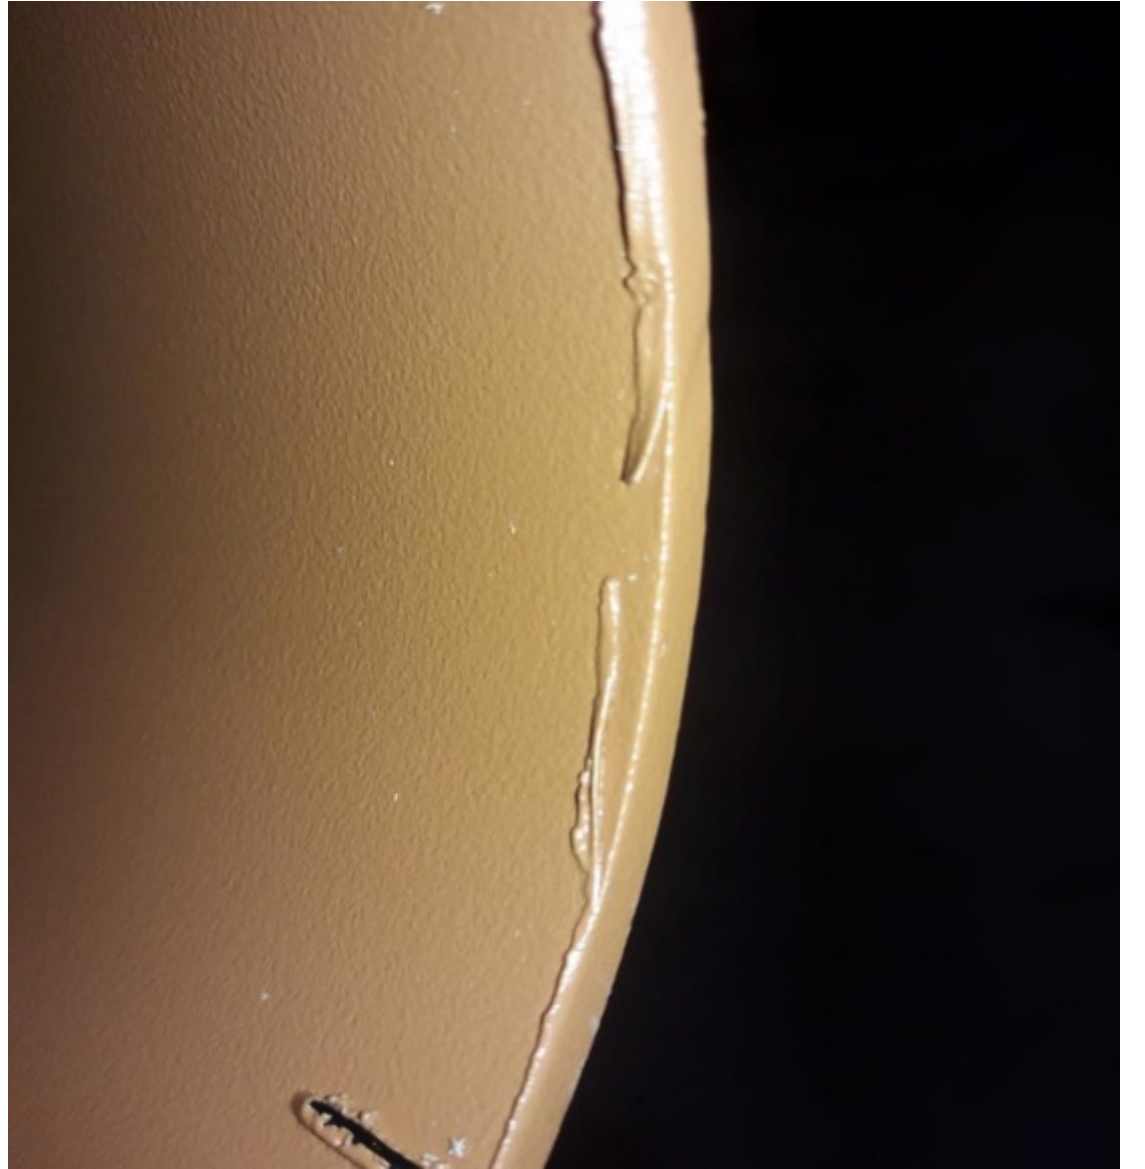
- DIA 8: Vasemmalla niin huonot ja terävät katkaisupinnat sekä koneistusjäysteet, ettei saa hiomallakaan kuntoon. Oikealla katkaisusta jääneitä jäysteitä, jotka pitää hioa ennen pinnoitusta.

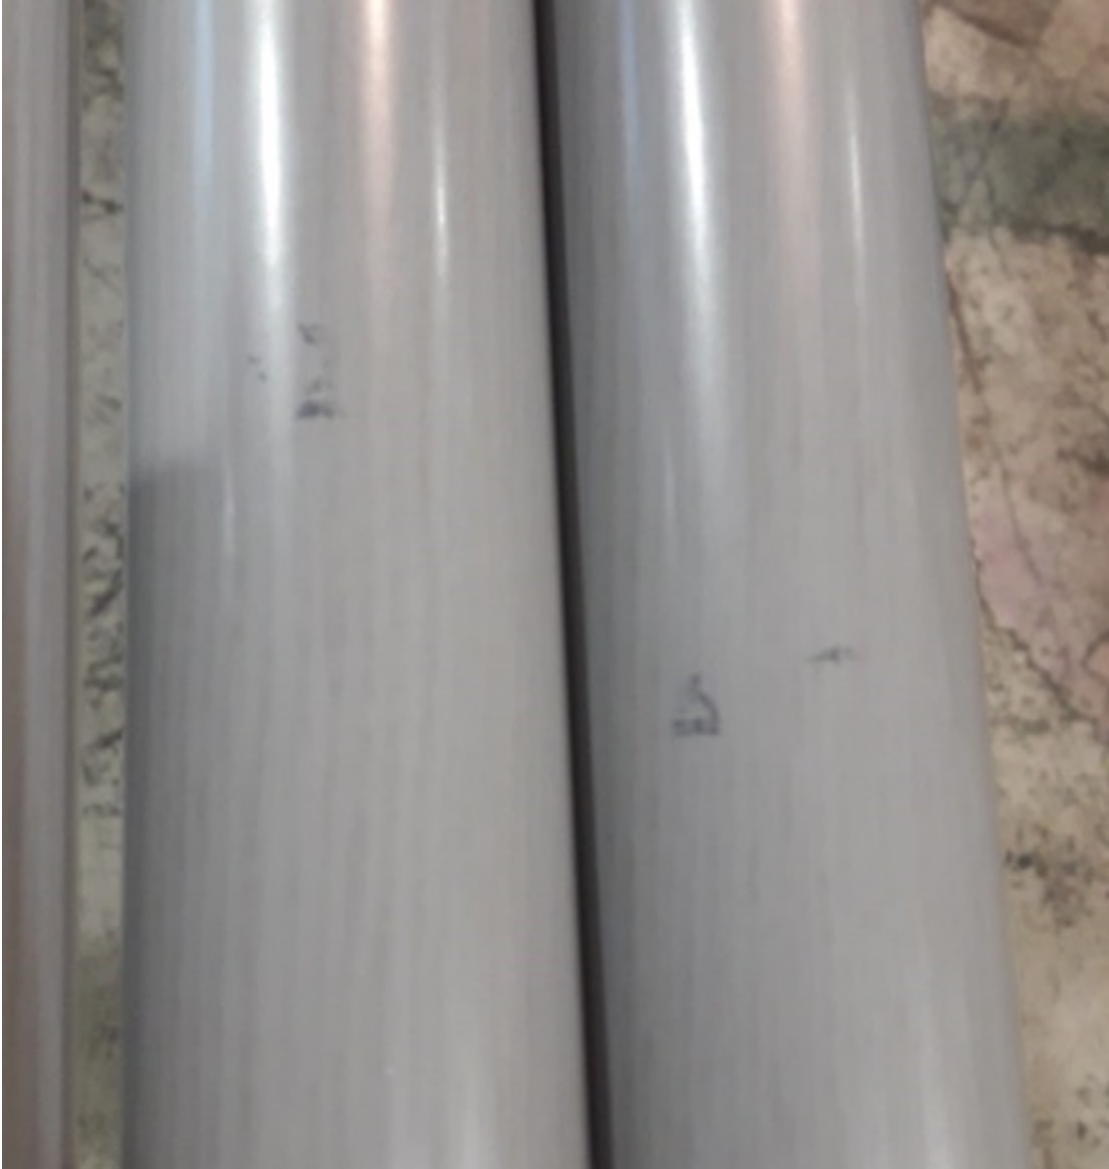
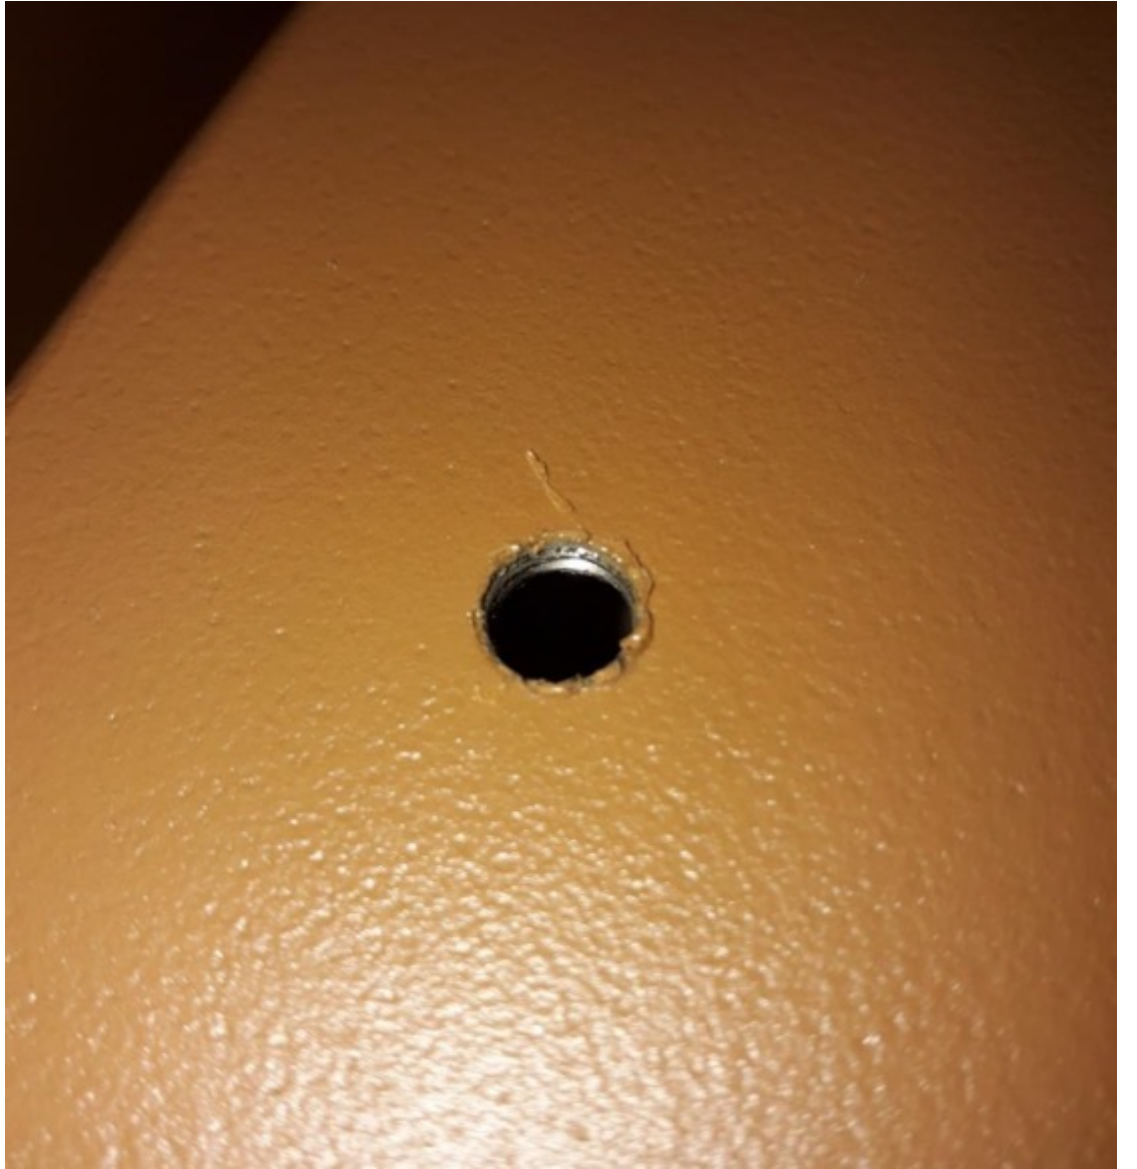
- DIA 9: Vasemmalla epäpuhtaudet näkyvät pinnoituksen jälkeen. Oikealla reikien reunat pitää hioa ennen pinnoitusta.
- DIA 10: Vasemmalla huono hitsaus → kolot eivät täyty vaan jäävät tuon näköisiksi. Oikealla hitsausroskaa, joka rikkoo siirtofilmin ja pinnoitus ei onnistu.

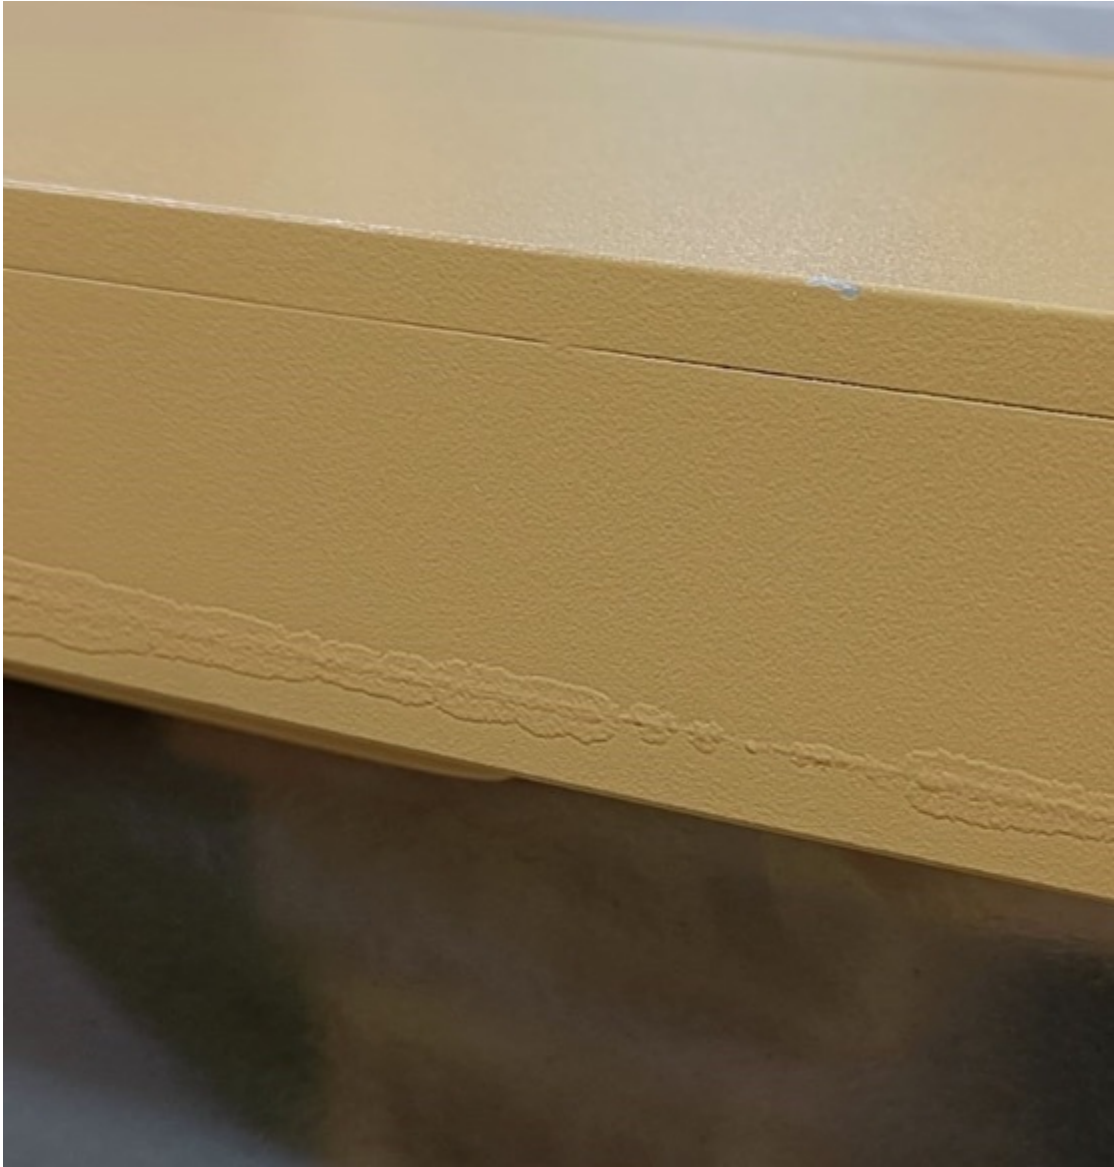
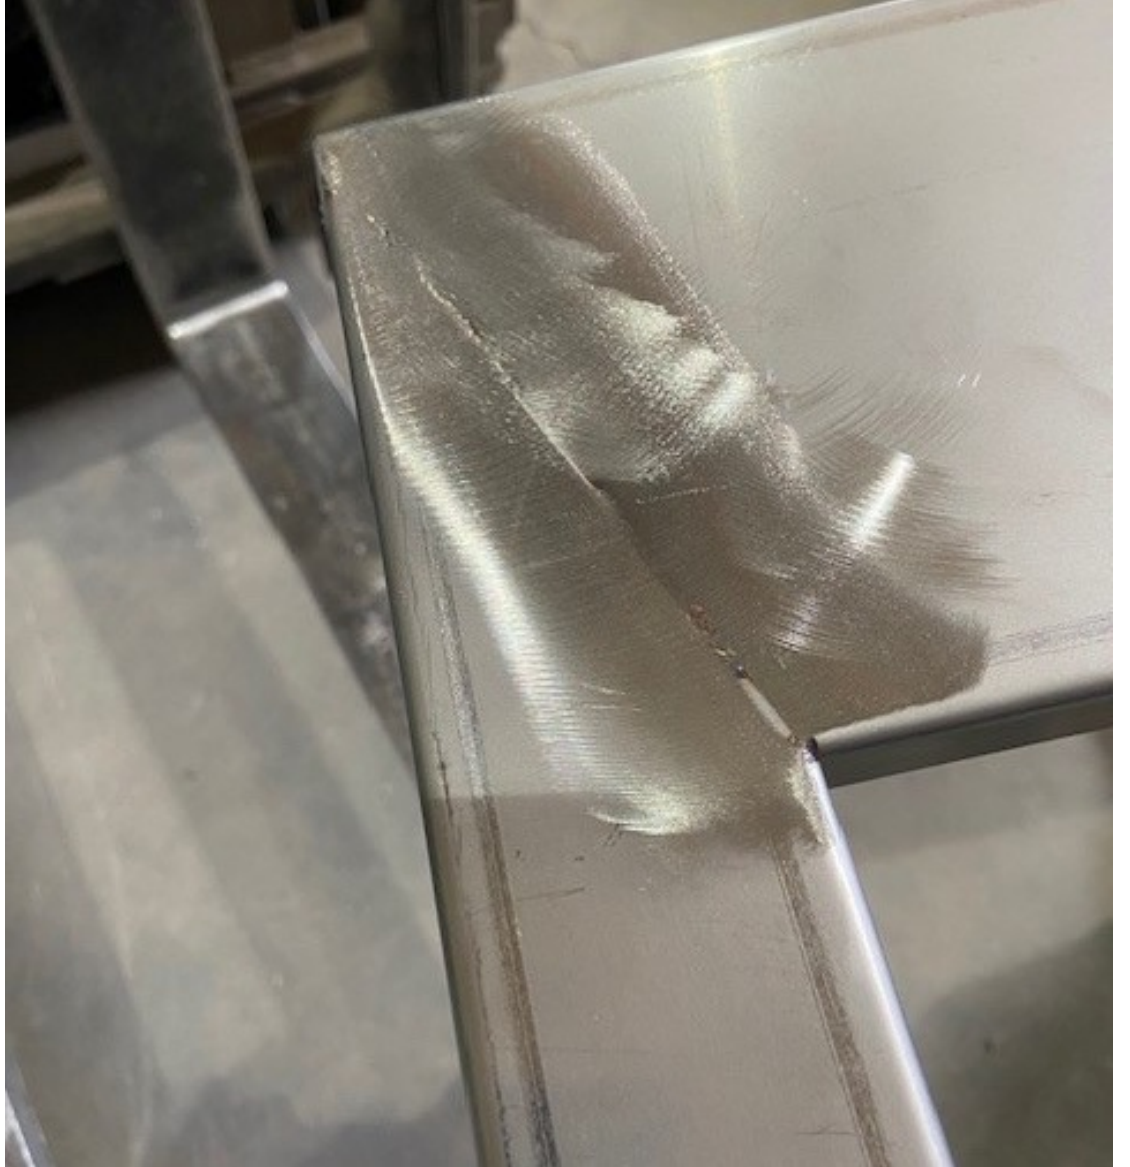
- DIA 11: Vasemmalla huonot hitsaussaumamat → yläpuolella kolo ei täyty ja alapuolella sauma pitää hioa samalle pinnalle. Oikealla huono hitsaus → kolot eivät täyty.

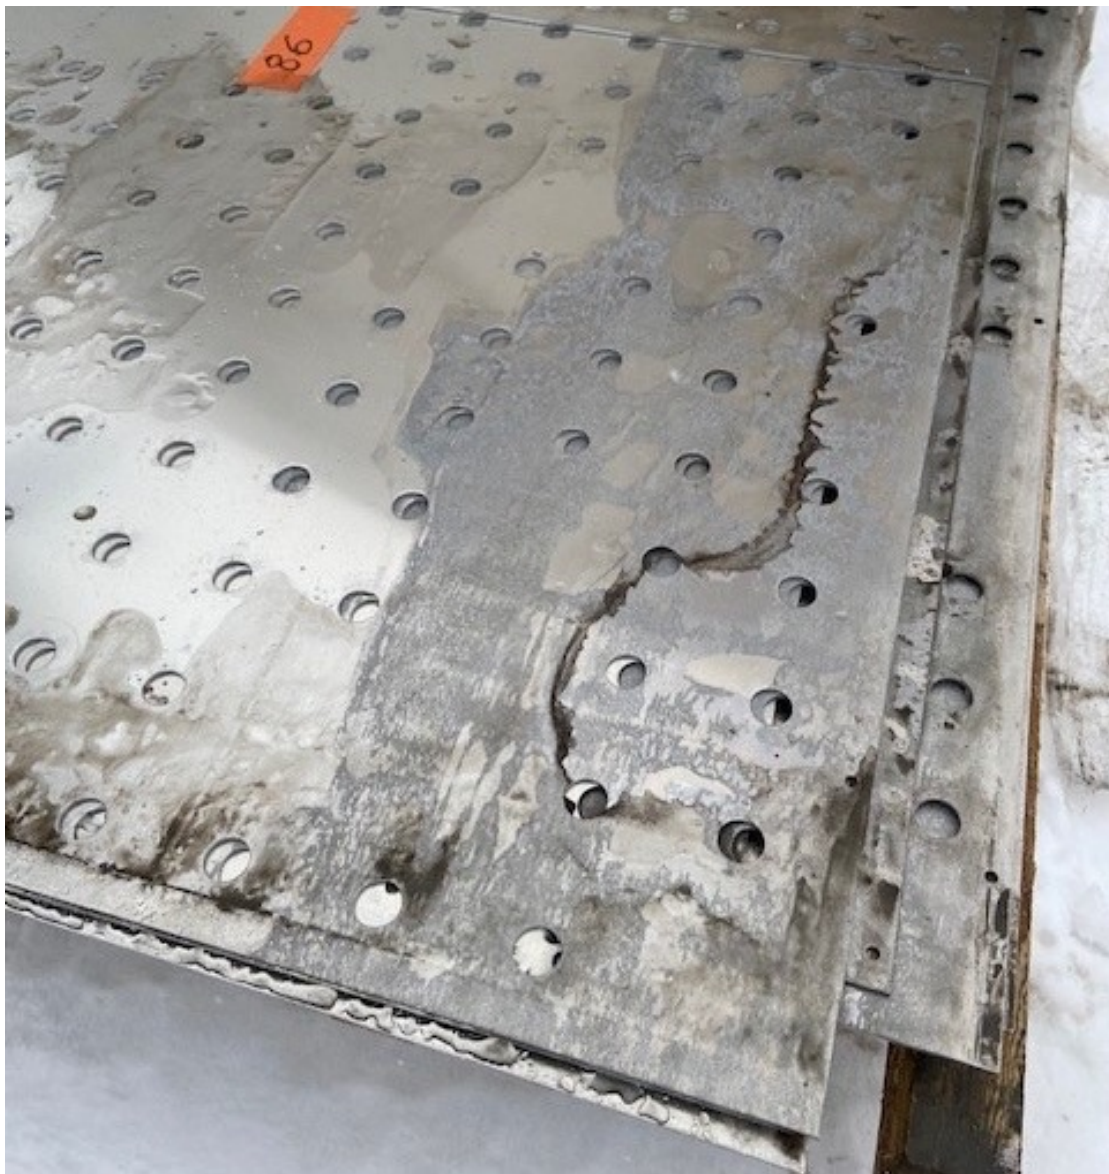
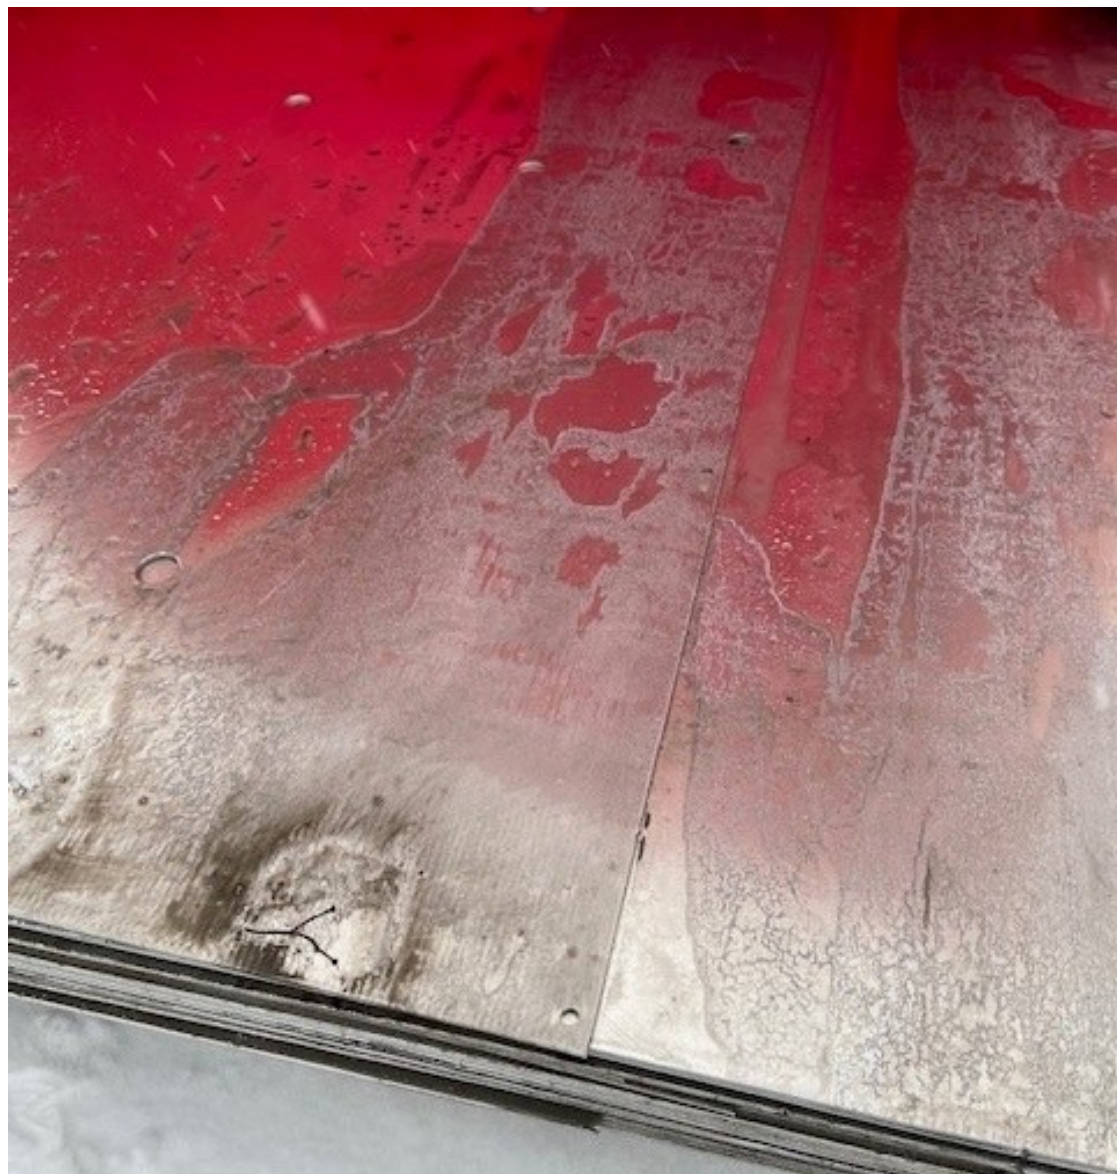
- DIA 12: Hapettumaa → maalin tarttuvuus saattaa jäädä puuttelliseksi. Hionnan ja esikäsittelynkin jälkeen hapettuma voi näkyä laikkuina pinnoituksen jälkeen.

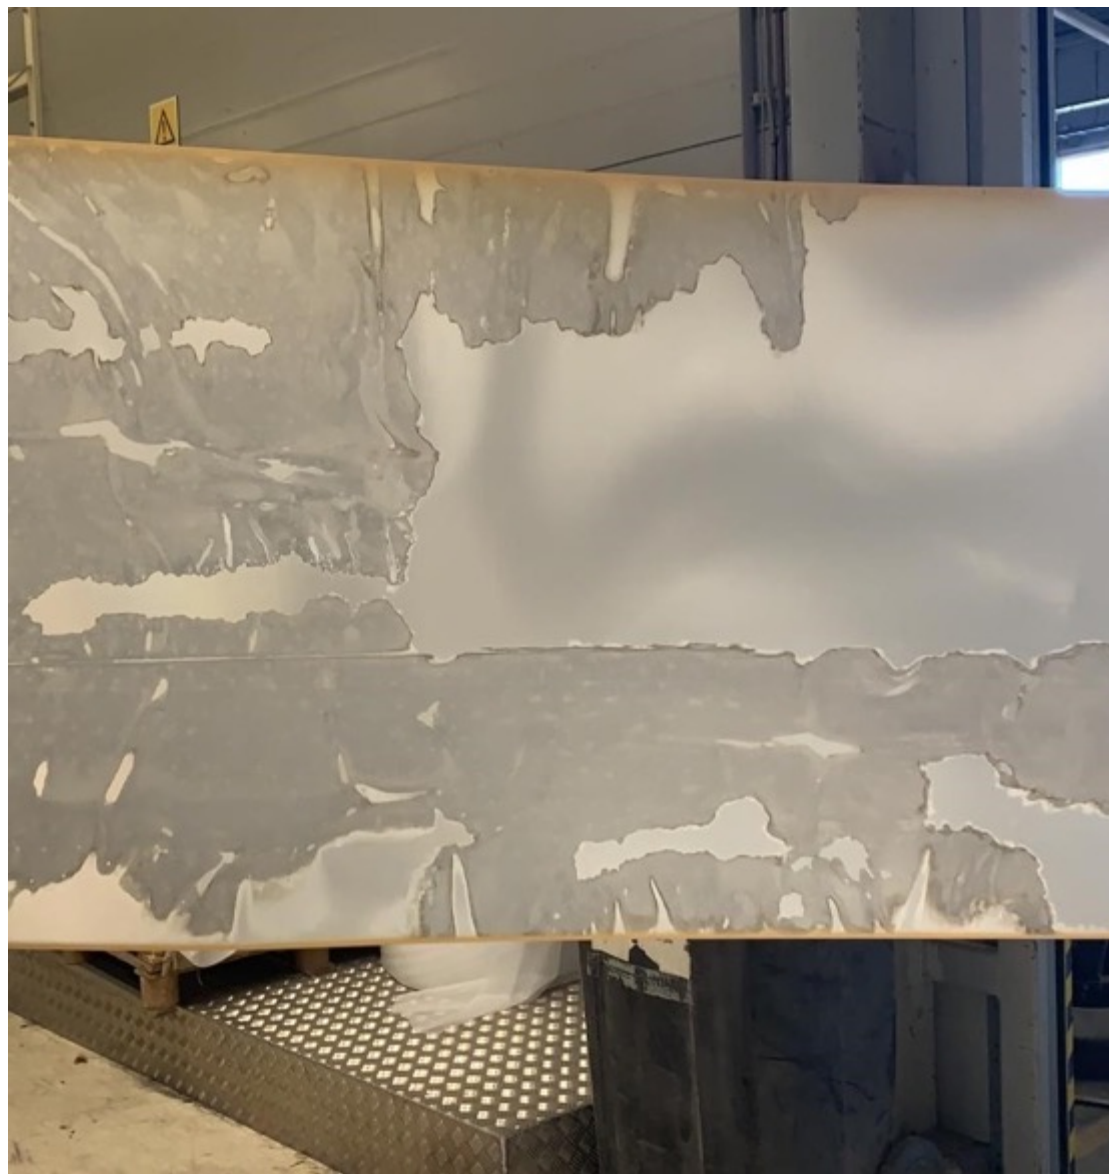
- DIA 13: Hapettumaa (katso kohta 12)
- DIA 14: Vasemmalla vanha maali + pakkeli → Decoralia ei voida laittaa vanhan maalikerroksen päälle. Ainoastaan anodisointi sallitaan. Jauhemaali ei verkotu pakkelin pinnalle ja niissä käytettävä silikonit saattaa pilata maalaamon esikäsittely aineet! Oikealla hapettumaa (katso kohta 12).

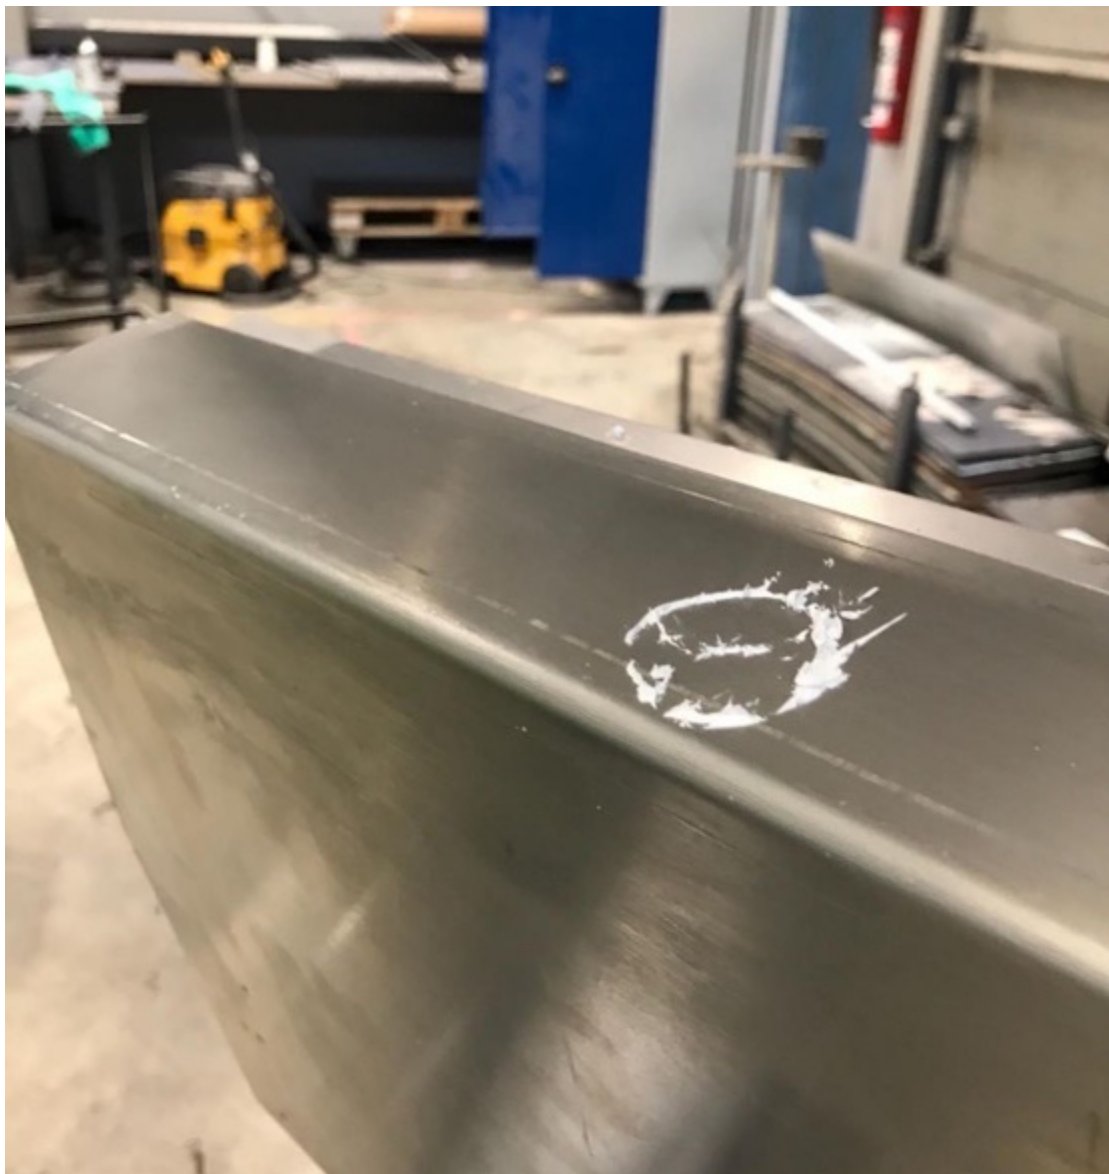
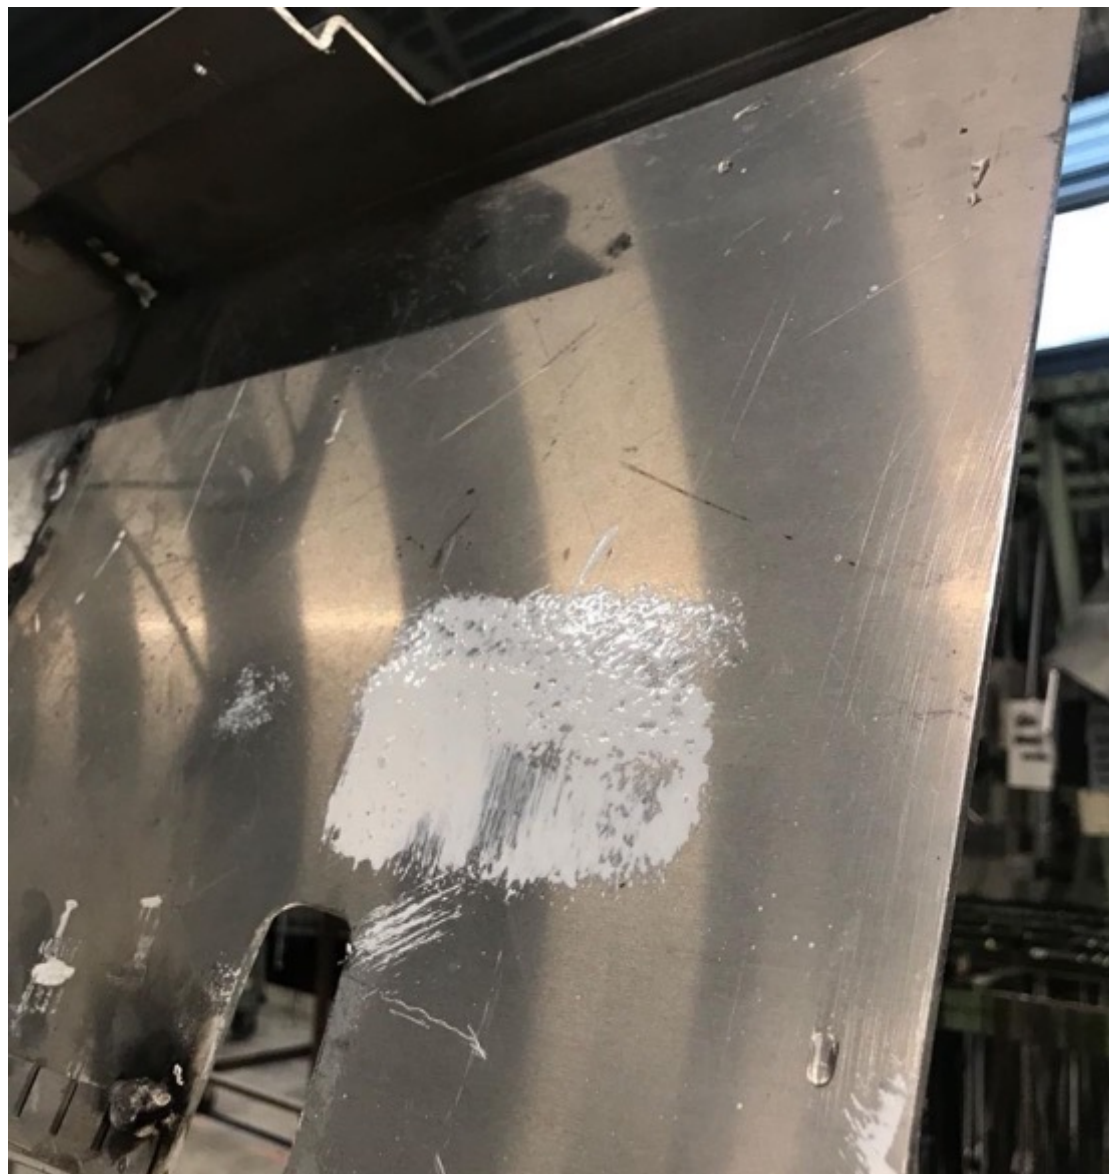
- DIA 15: Vasemmalla muuta maalia (katso kohta 14) ja kanttausjäljet → Decoral ei täytä koloja. Oikealla muuta maalia (katso kohta 14) ja naarmuja → Decoral ei täytä koloja!

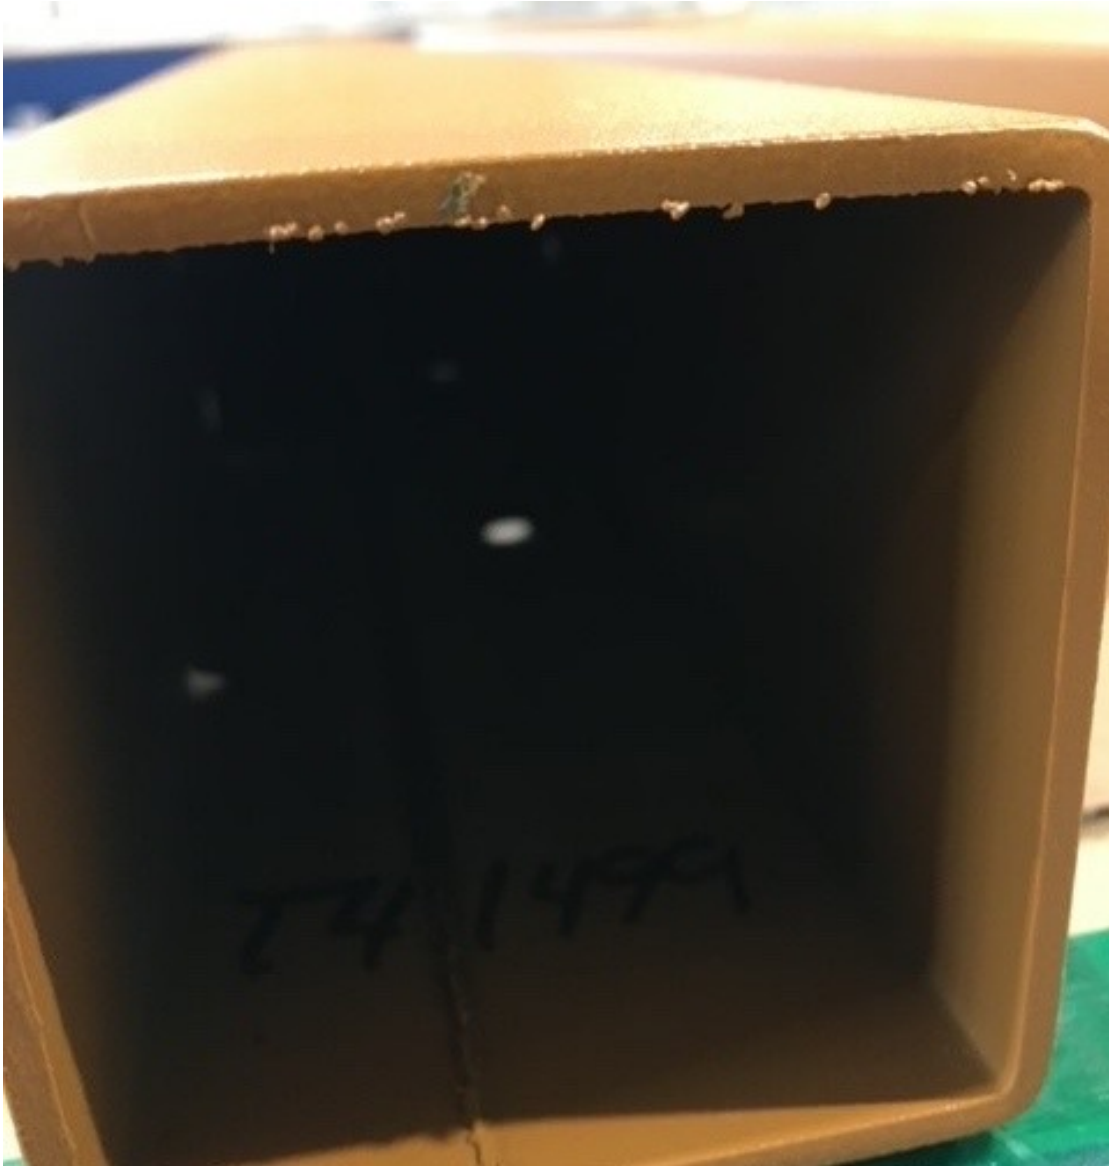
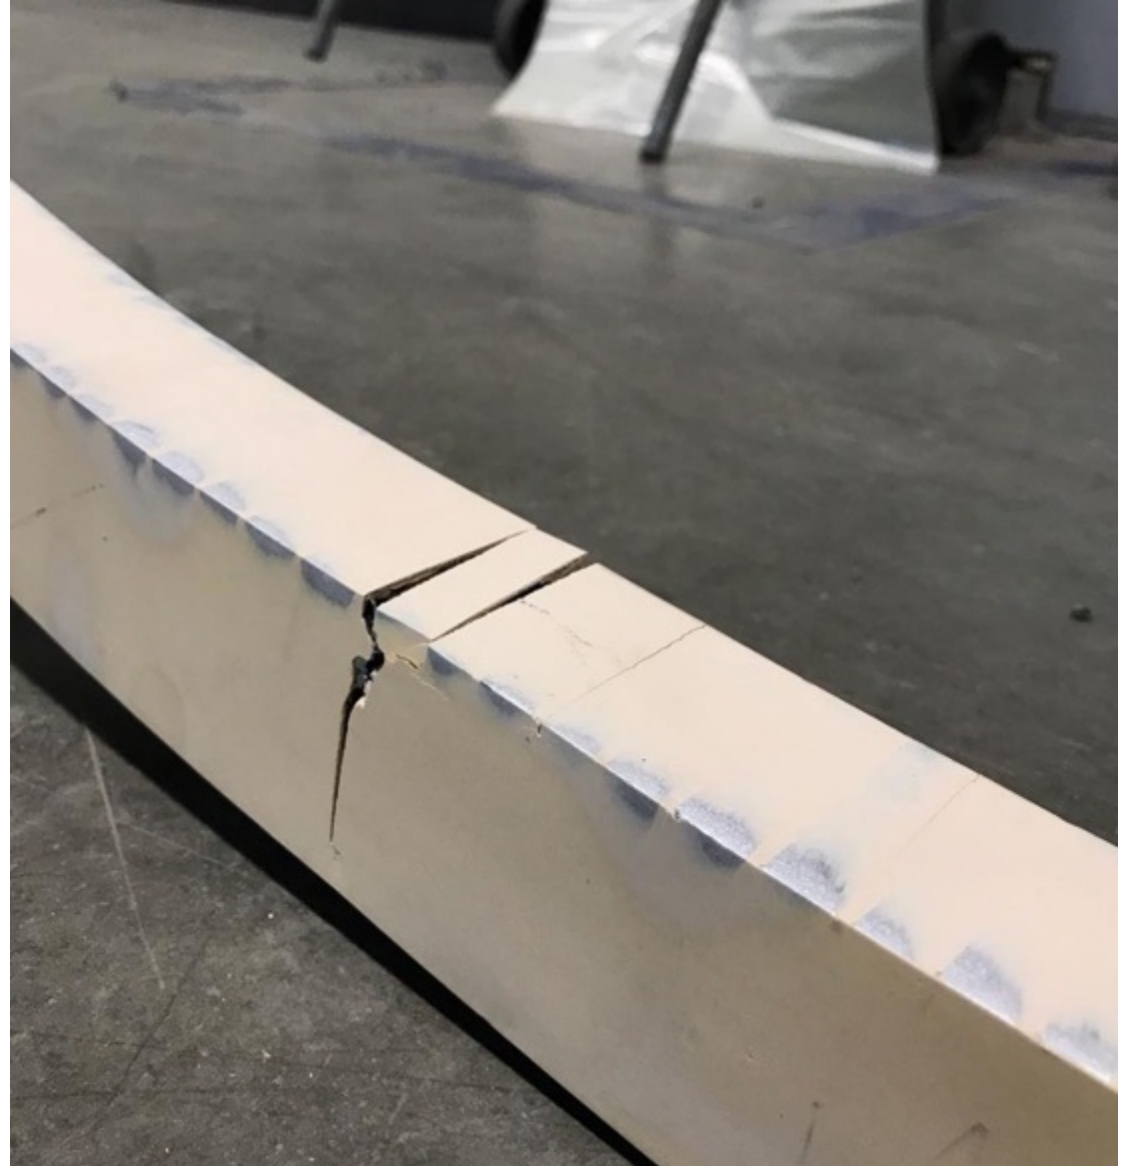
- DIA 17: Vasemmalla katkaisupinnat teräviä → sisä- ja ulkopuoli pitää olla hiottuna, jos tuote halutaan pinnoittaa määrämittaisena. Oikealla pakkelia (katso kohta 14) ja murtuma → Decoral ei täytä koloja!

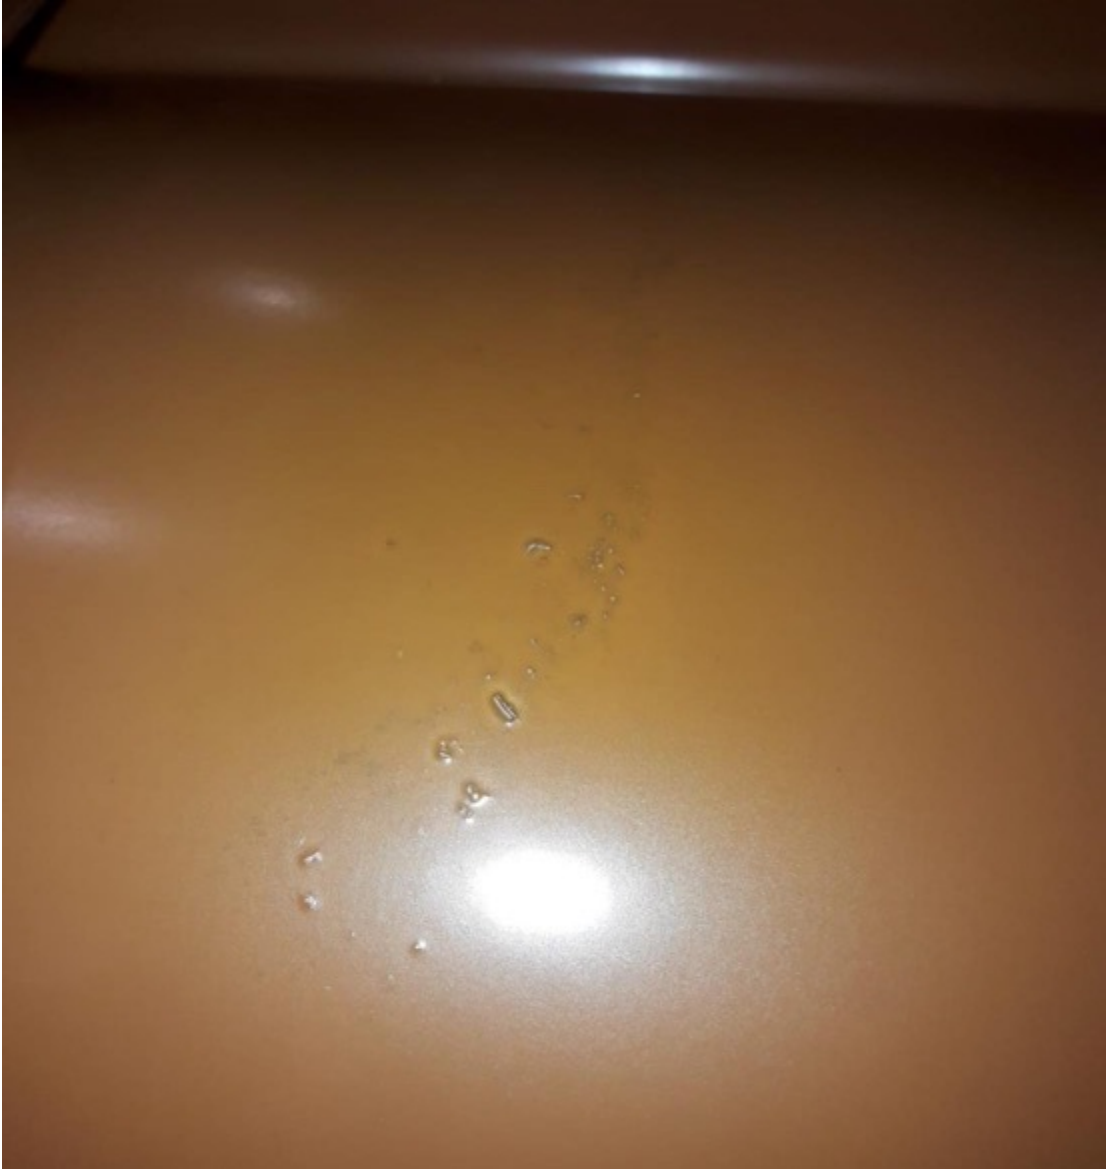
- DIA 18: Vasemmalla roskia näkyvällä pinnalla → rikkoo siirtofilmin ja pinnoitus ei onnistu. Näkyy pinnoituksen jälkeen. Oikealla terävät katkaisupinnat (katso kohta 17).

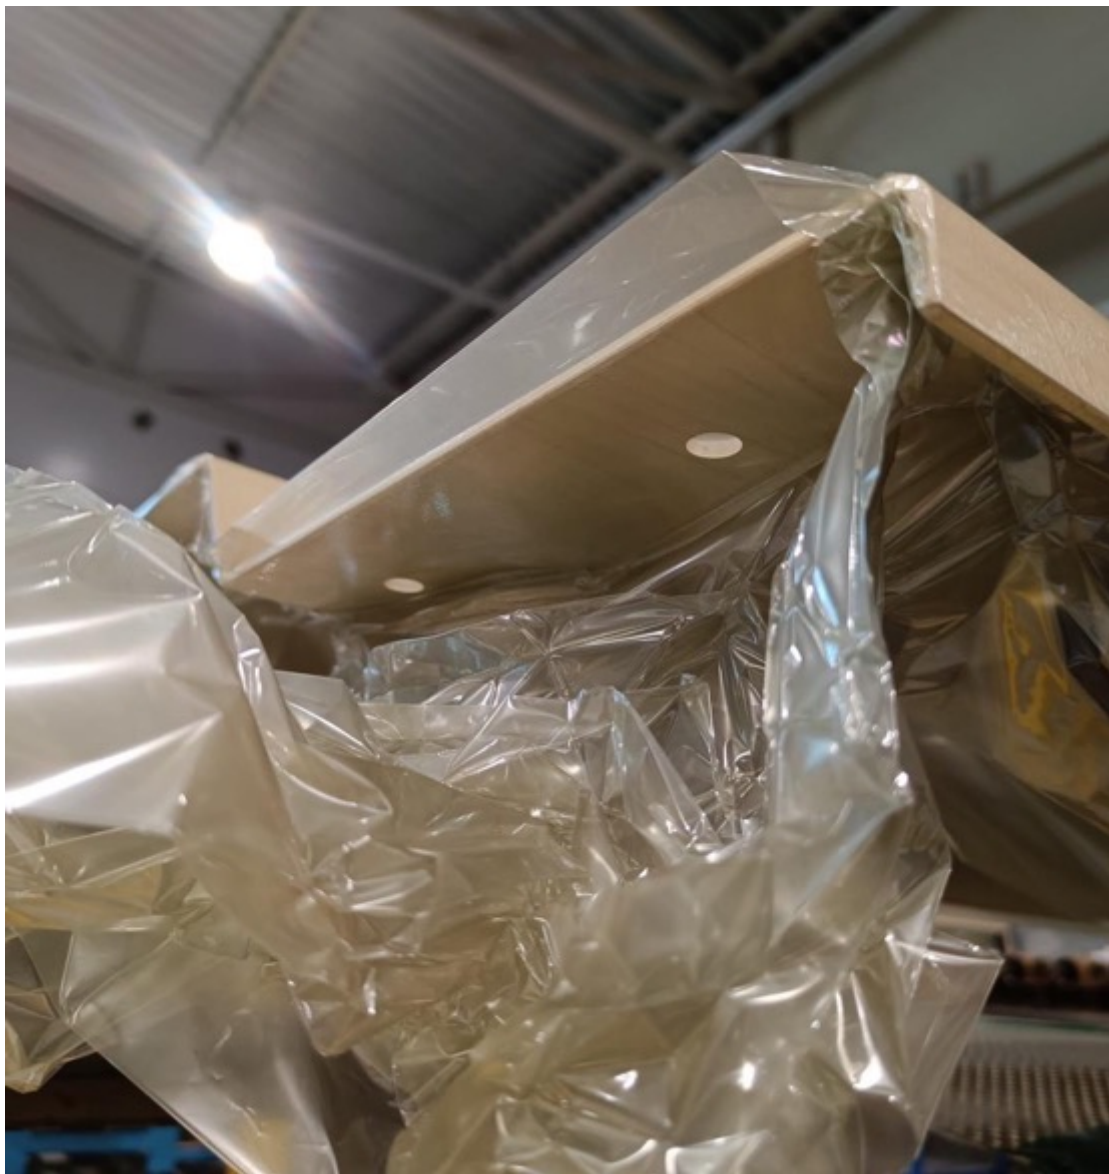
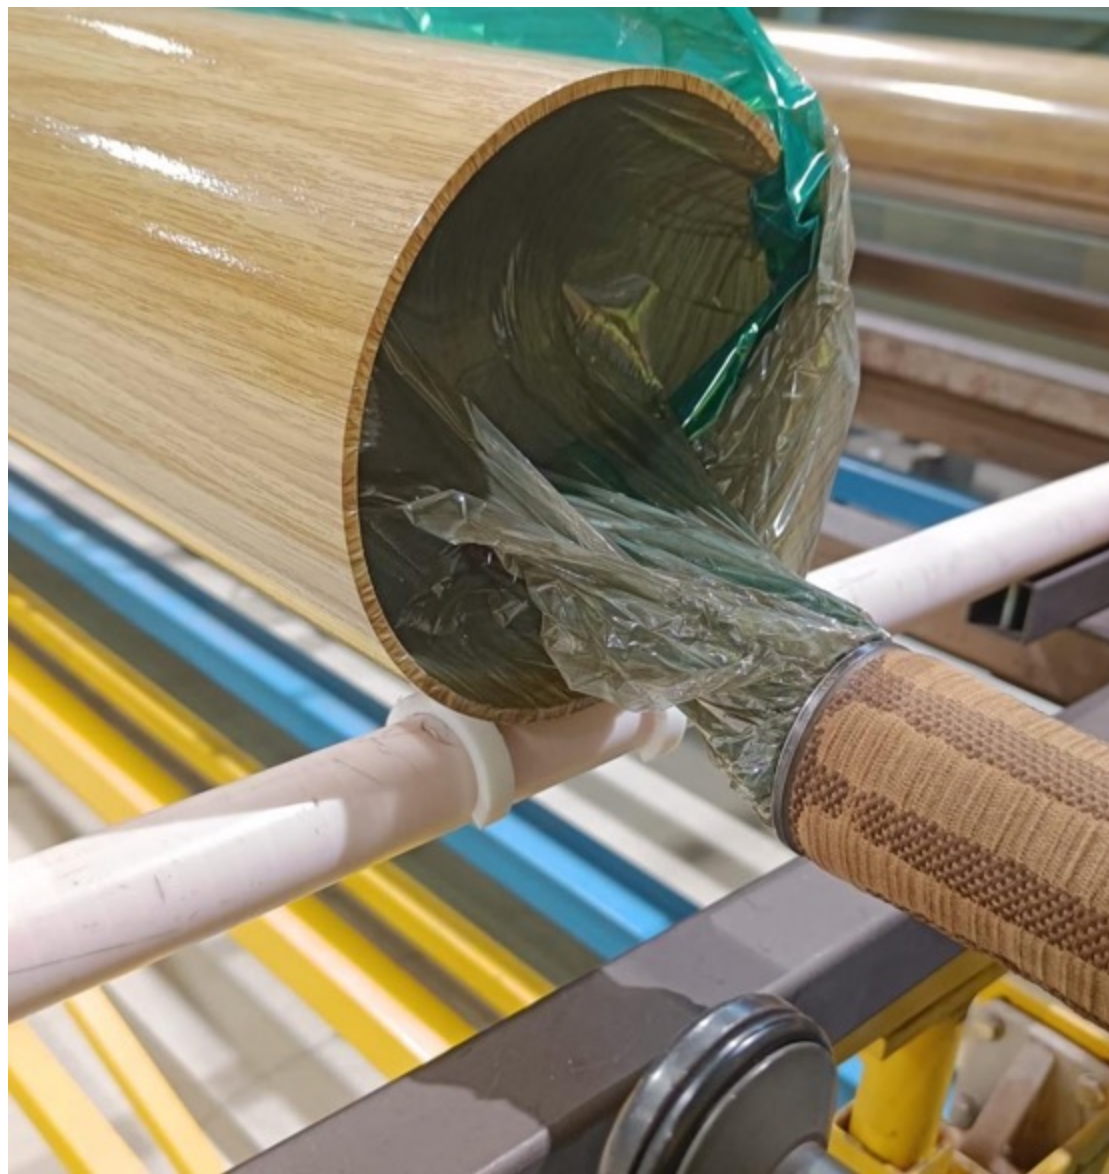
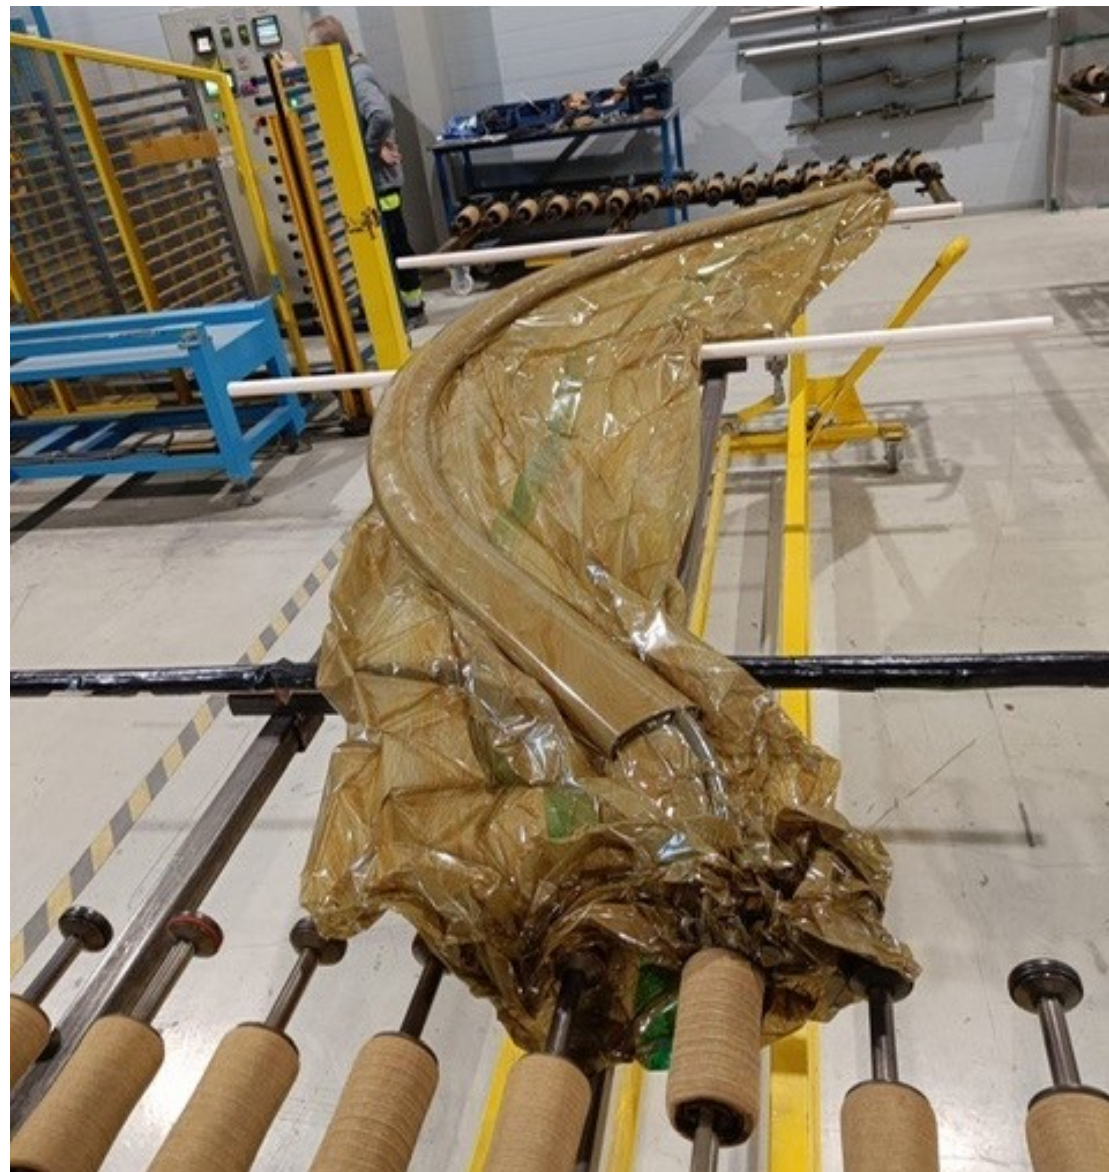
- DIA 19: Esimerkkivideo miten terävät reunat pitää olla hiottuna → pitää pystyä paljain käsin silittämään ilman, että käsiin tulee haavoja/naarmuja.
- DIA 20 & 21: Esimerkkikuvia pussituksesta. Jokainen kappale pussitetaan ja pussista imetään ilmat pois ennen uunitusta. Pienikin terävä reuna voi rikkoa pussin ja sublimaatio epäonnistuu. Tämän vuoksi kaikki terävät reunat, ei vain näkyviltä pinnoilta, pitää hioa ennen pinnoitusta.
