MÄKELÄ ALU

**DECORAL**

Ohje rahtimaalaukseen  
tuleville tuotteille

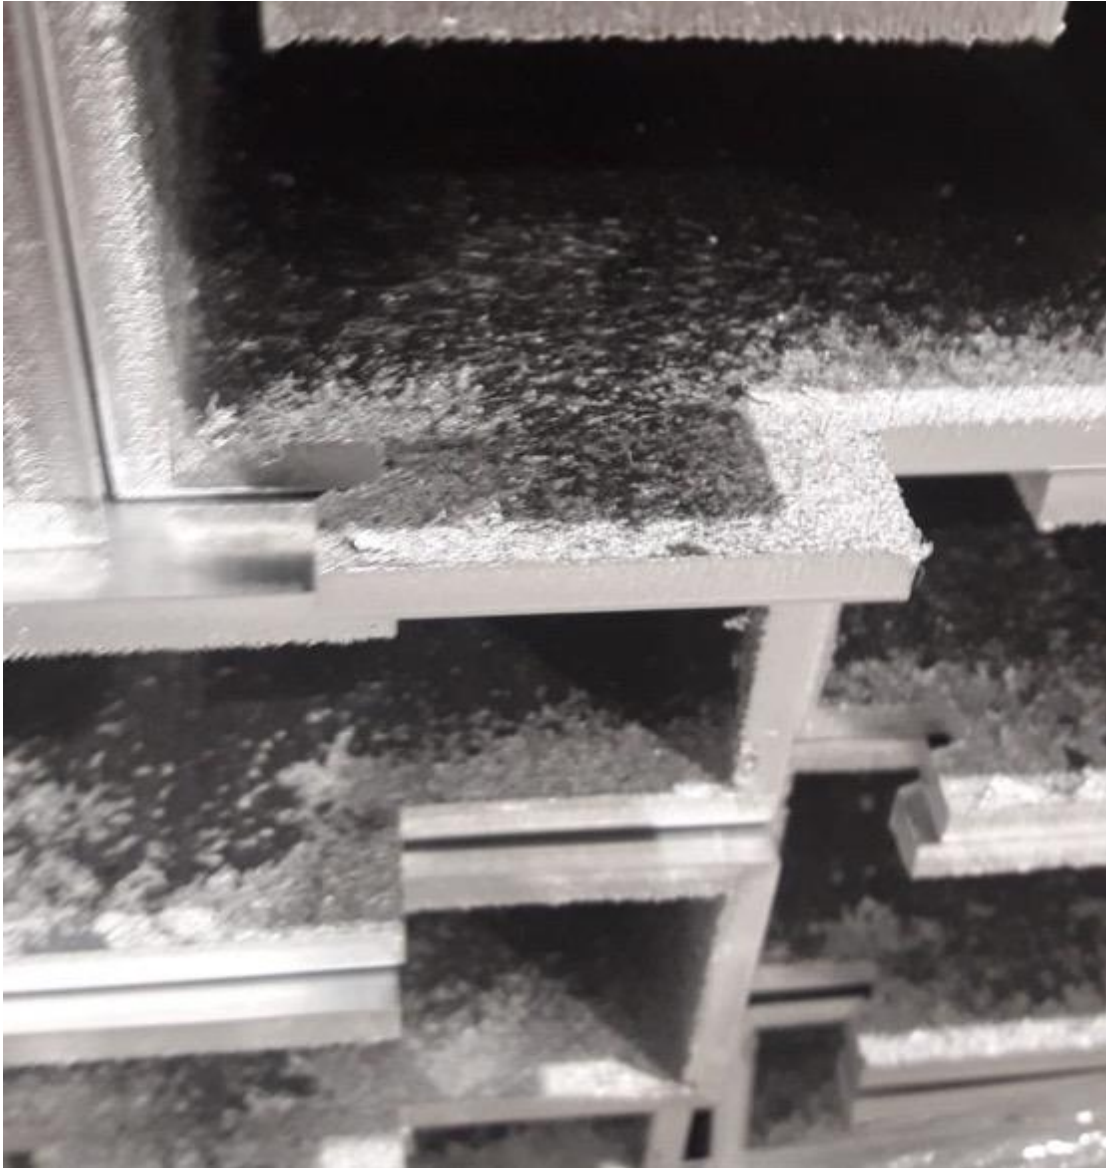
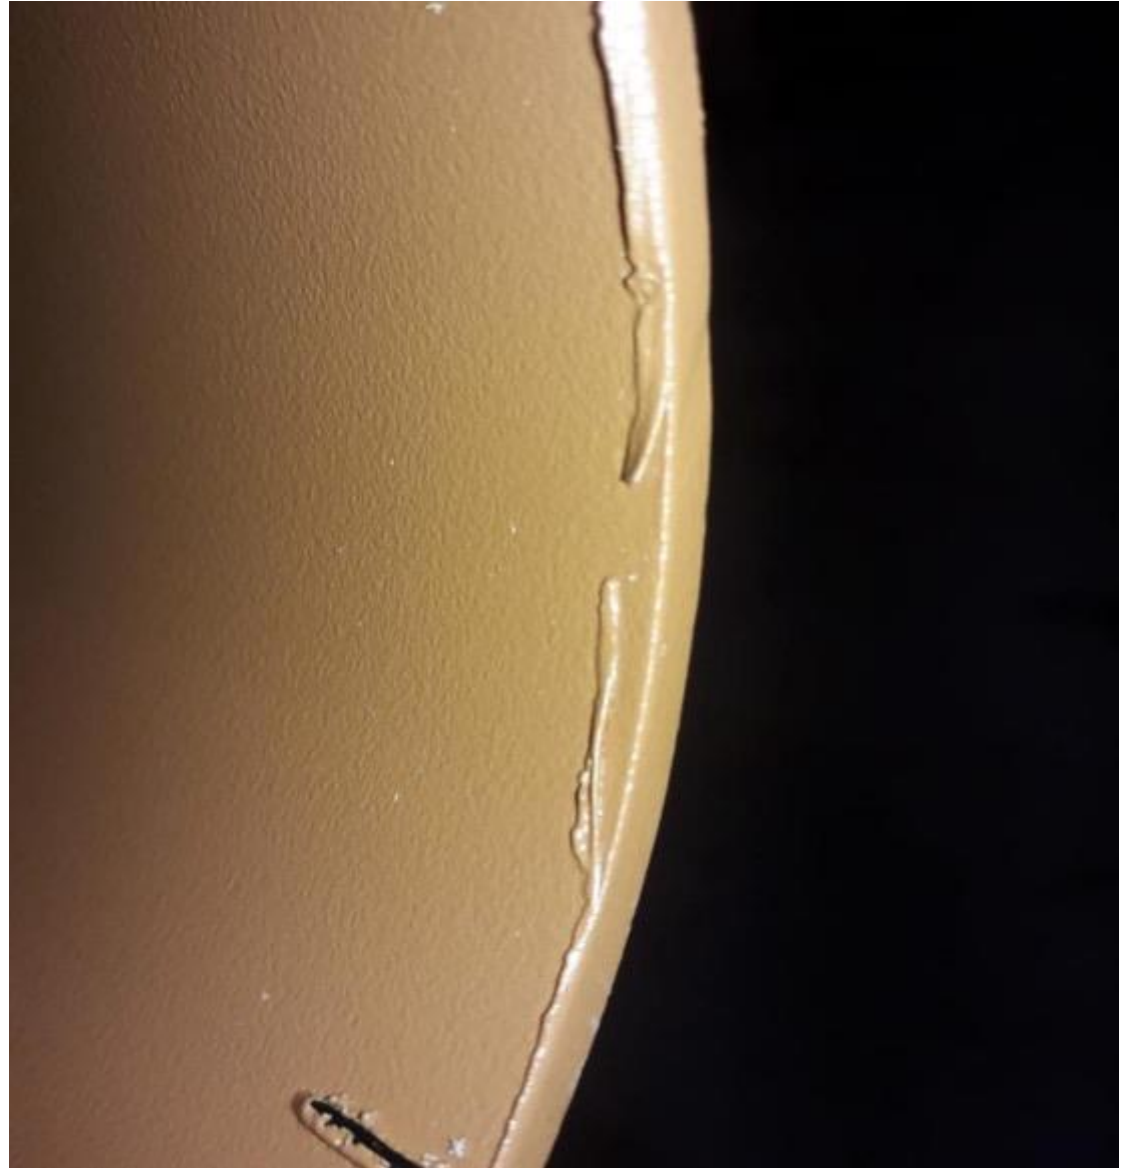
- DIA 8: Vasemmalla niin huonot ja terävät katkaisupinnat sekä koneistusjäysteet, ettei saa hiomallakaan kuntoon. Oikealla katkaisusta jääneitä jäysteitä, jotka pitää hioa ennen pinnoitusta.

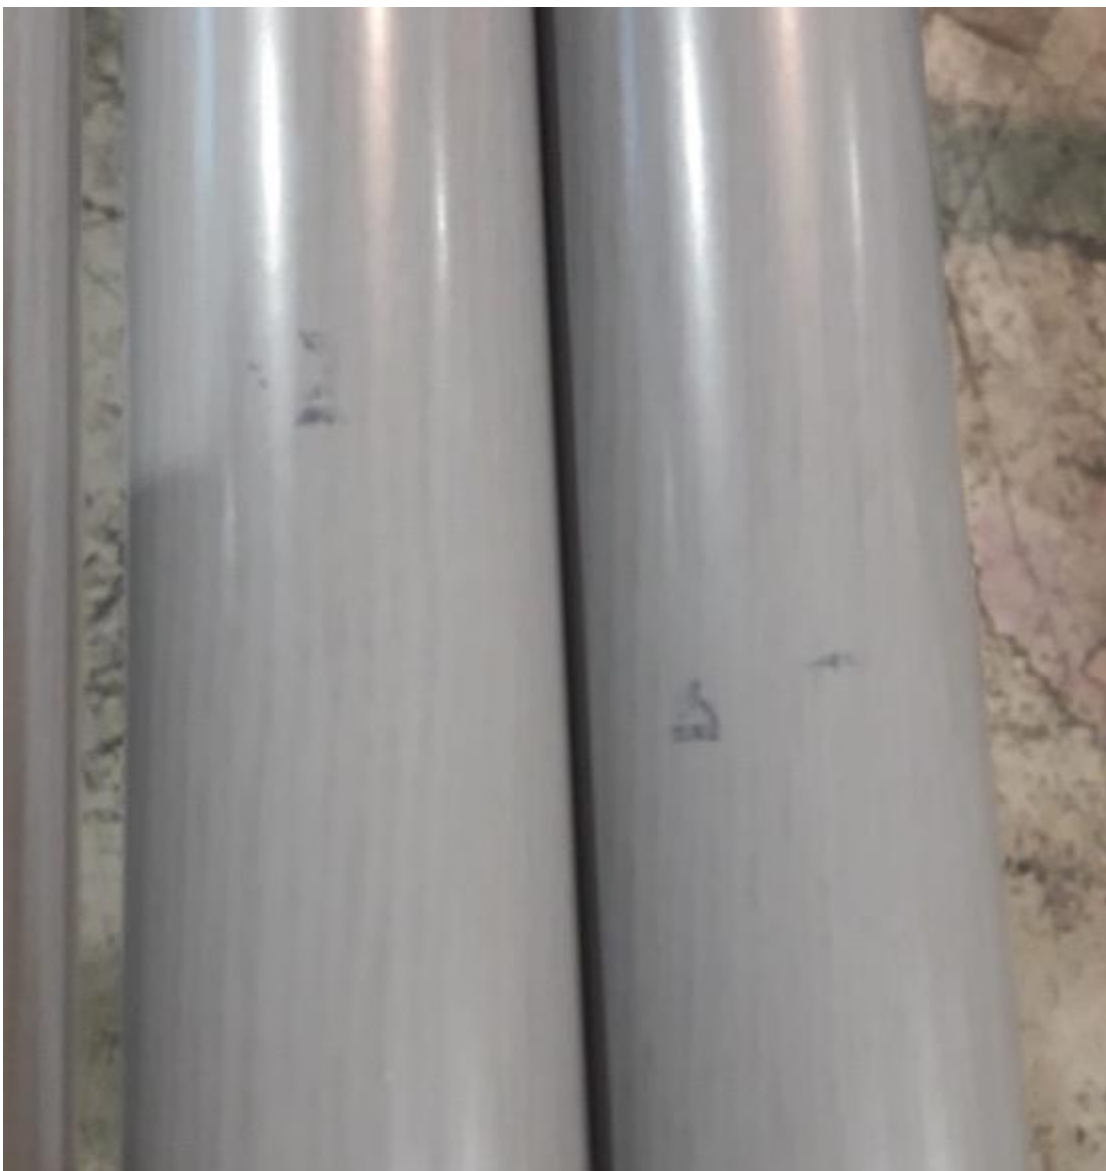
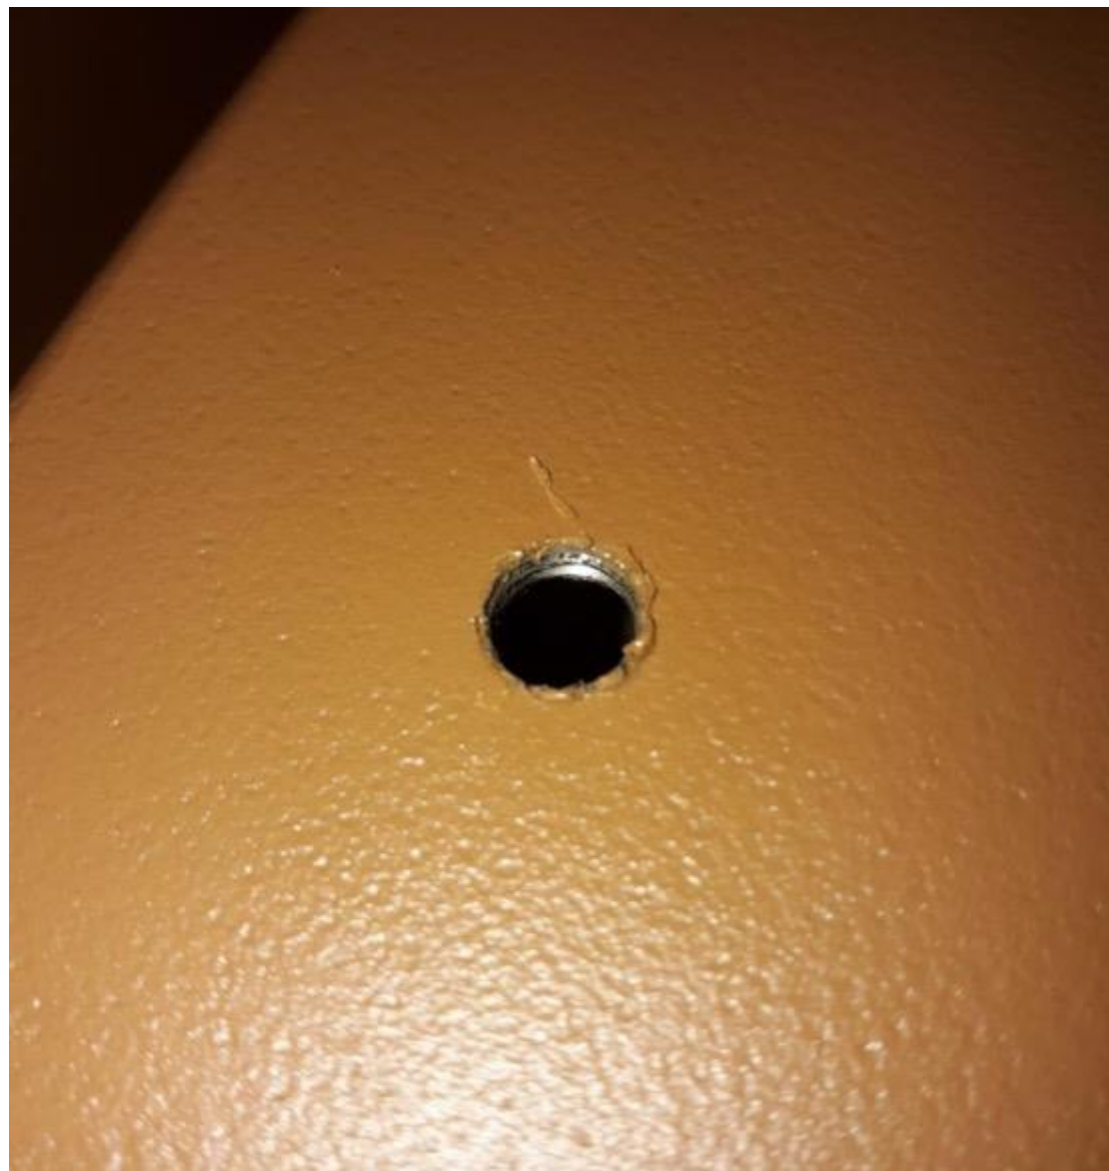
- DIA 9: Vasemmalla epäpuhtaudet näkyvät pinnoituksen jälkeen. Oikealla reikien reunat pitää hioa ennen pinnoitusta.
- DIA 10: Vasemmalla huono hitsaus → kolot eivät täyty vaan jäävät tuon näköisiksi. Oikealla hitsausroskaa, joka rikkoo siirtofilmin ja pinnoitus ei onnistu.

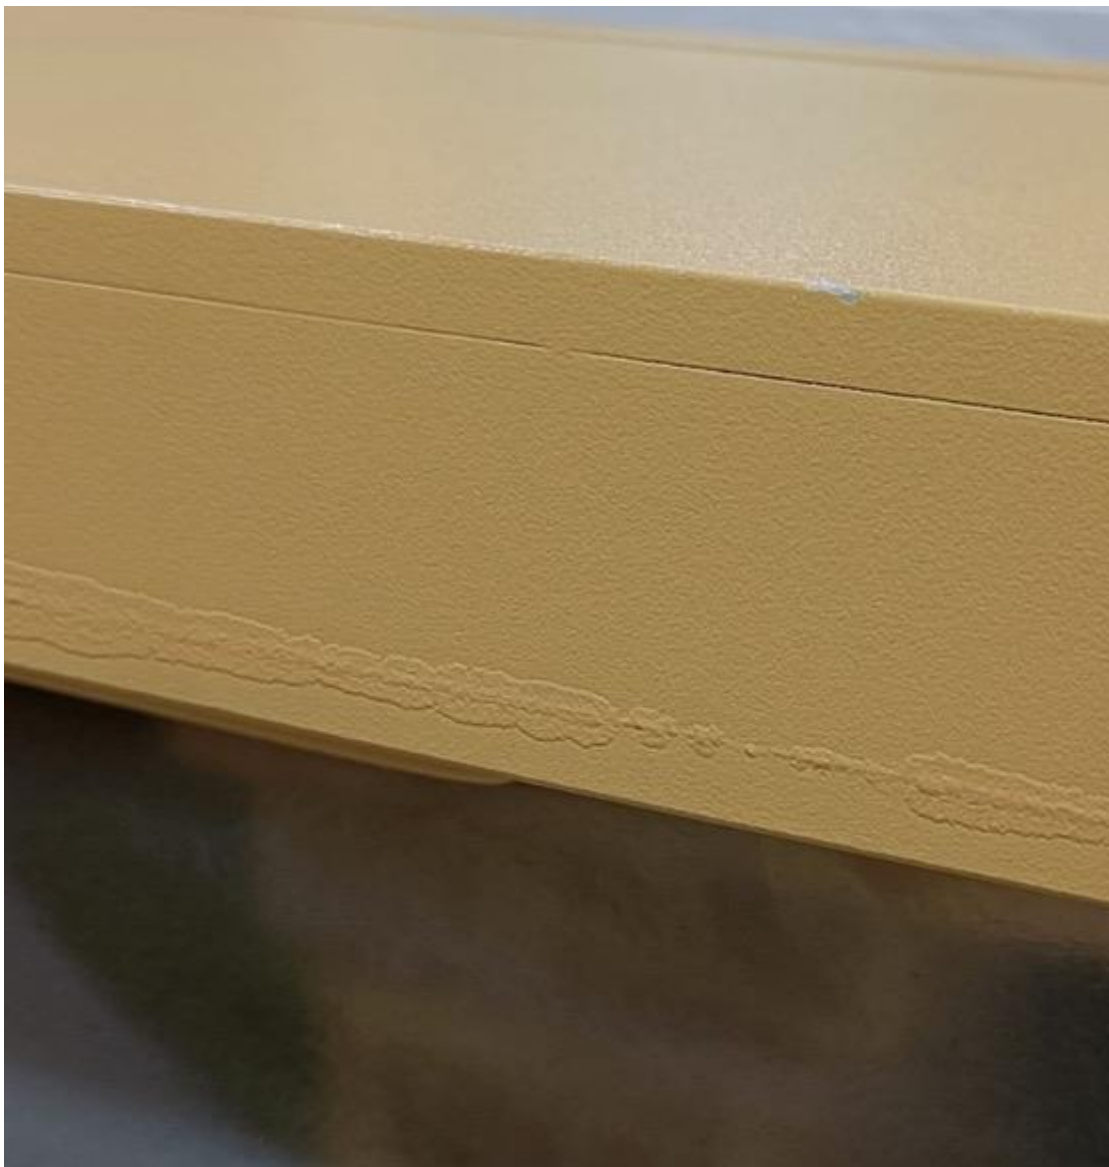
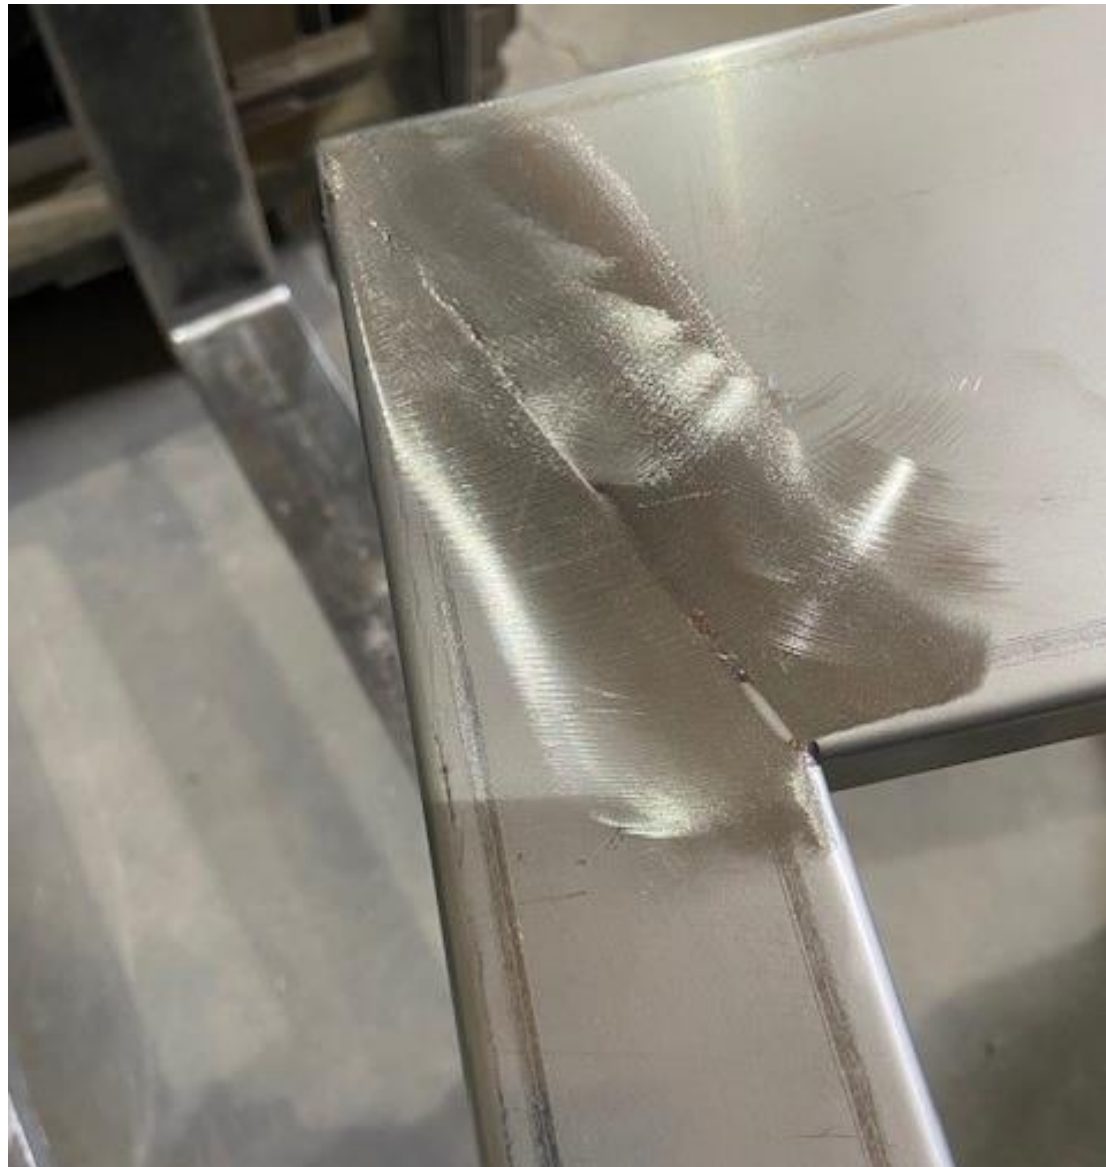
- DIA 11: Vasemmalla huonot hitsaussaumamat → yläpuolella kolo ei täyty ja alapuolella sauma pitää hioa samalle pinnalle. Oikealla huono hitsaus → kolot eivät täyty.

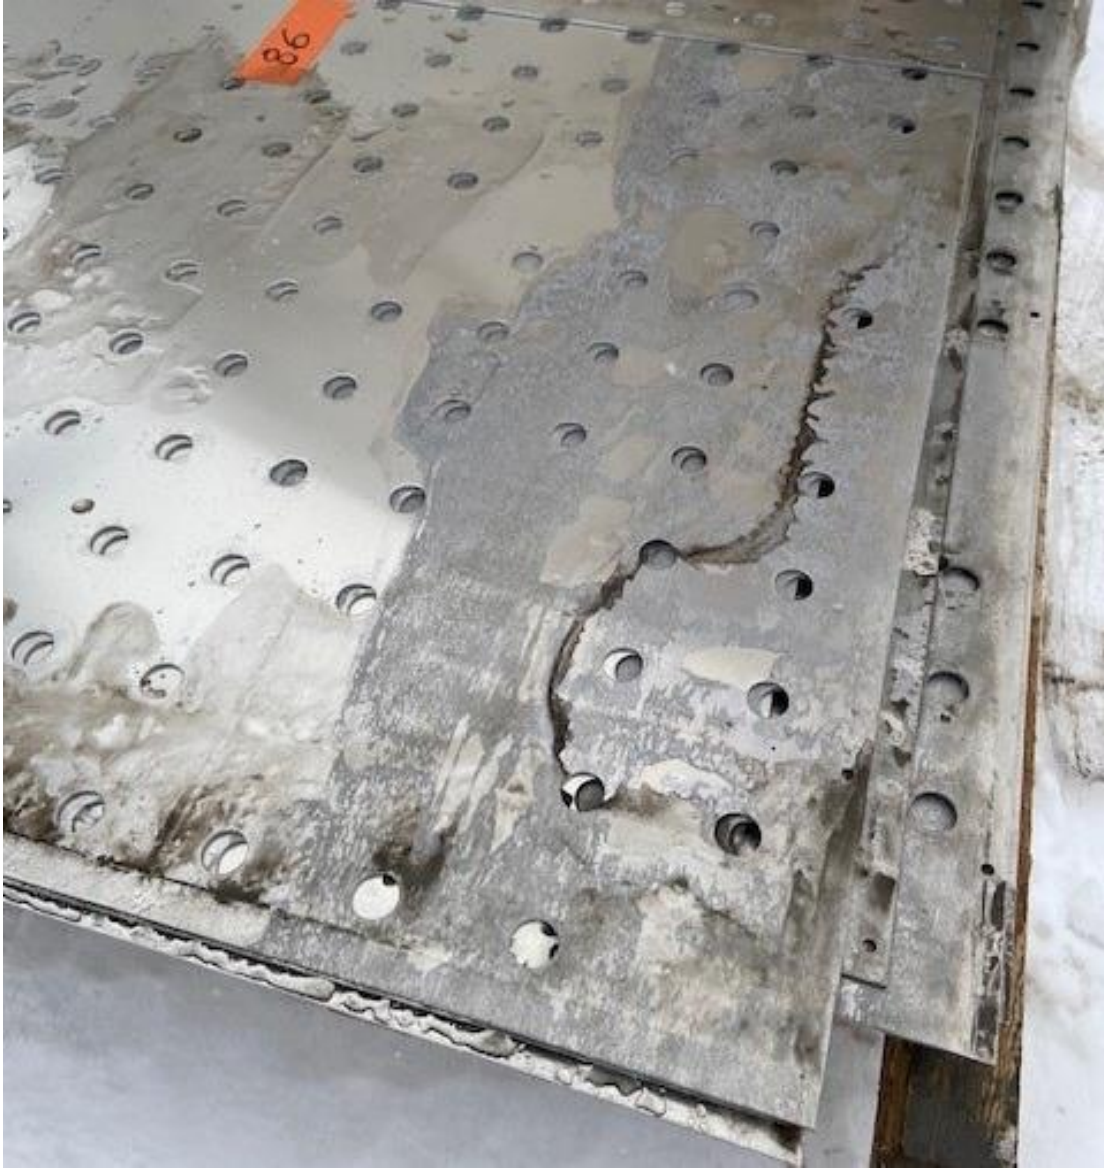
- DIA 12: Hapettumaa → maalin tarttuvuus saattaa jäädä puuttelliseksi. Hionnan ja esikäsittelynkin jälkeen hapettuma voi näkyä laikkuina pinnoituksen jälkeen.

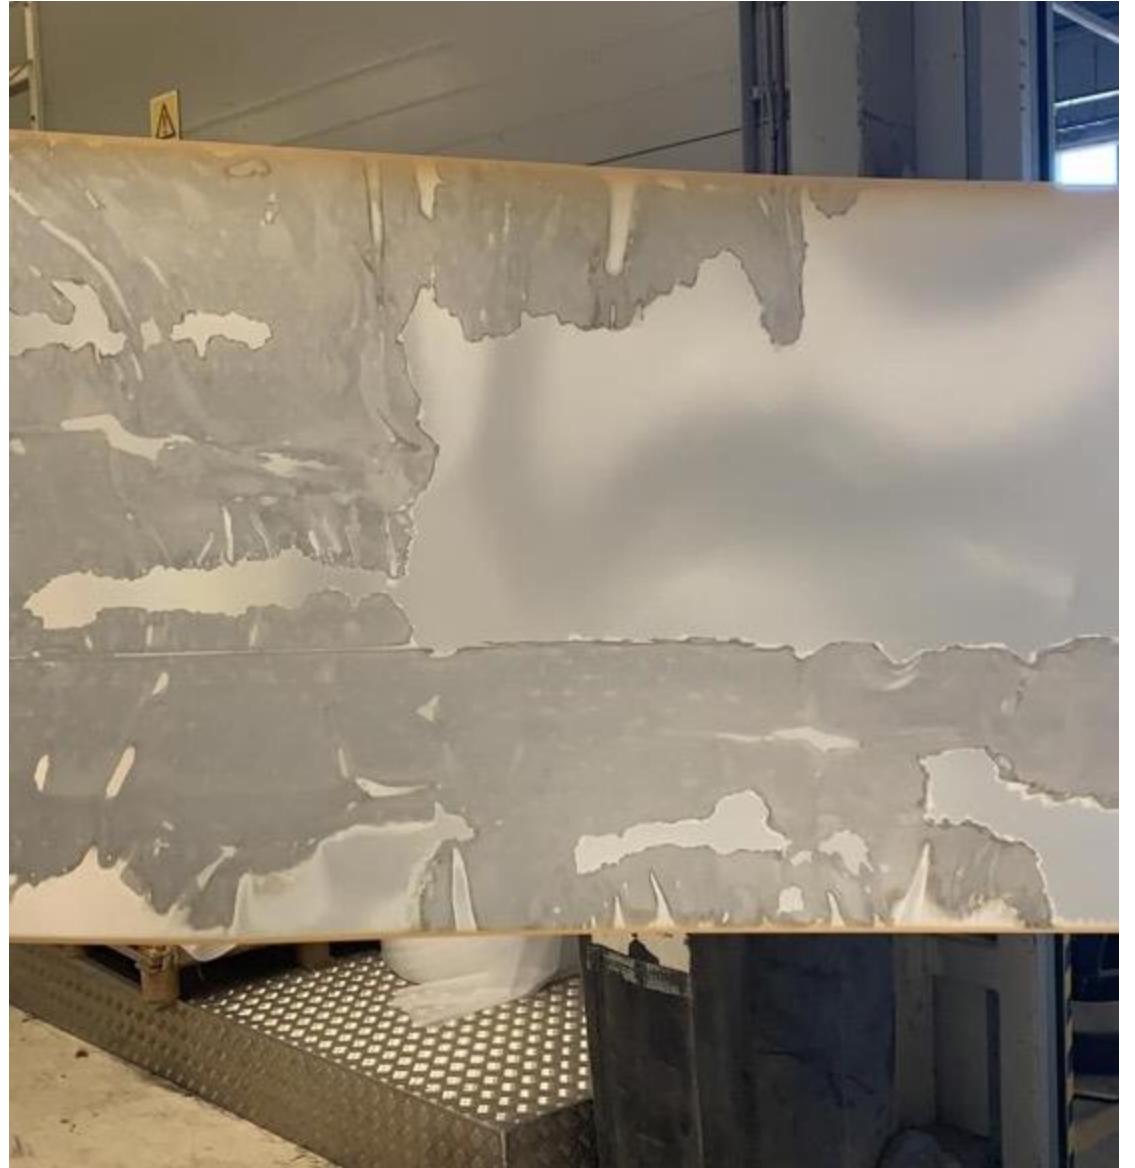
- DIA 13: Hapettumaa (katso kohta 12)
- DIA 14: Vasemmalla vanha maali + pakkeli → Decoralia ei voida laittaa vanhan maalikerroksen päälle. Ainoastaan anodisointi sallitaan. Jauhemaali ei verkotu pakkelin pinnalle ja niissä käytettävä silikonit saattaa pilata maalaamon esikäsittely aineet! Oikealla hapettumaa (katso kohta 12).

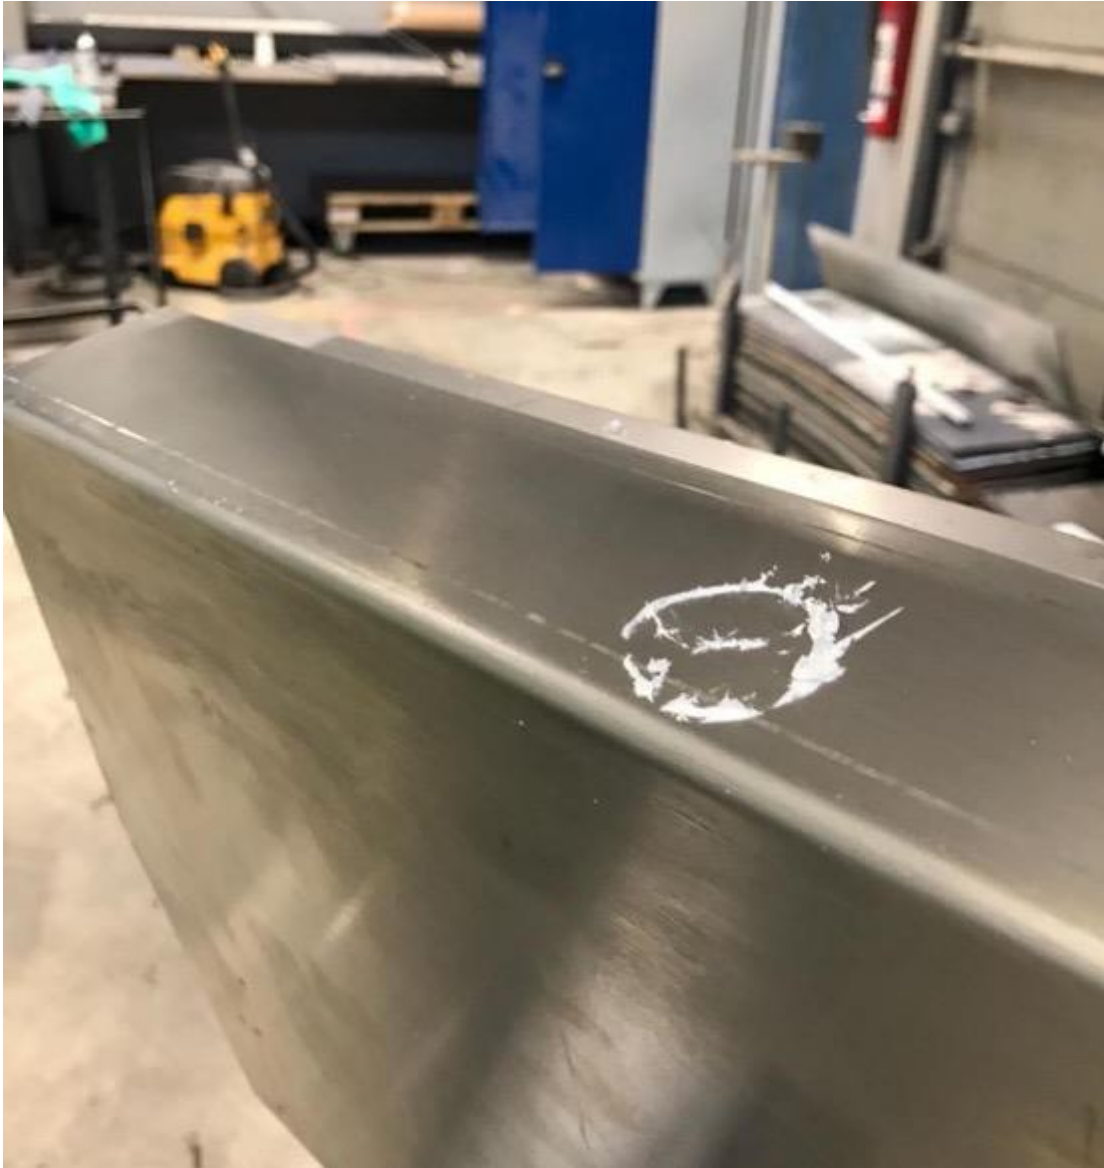
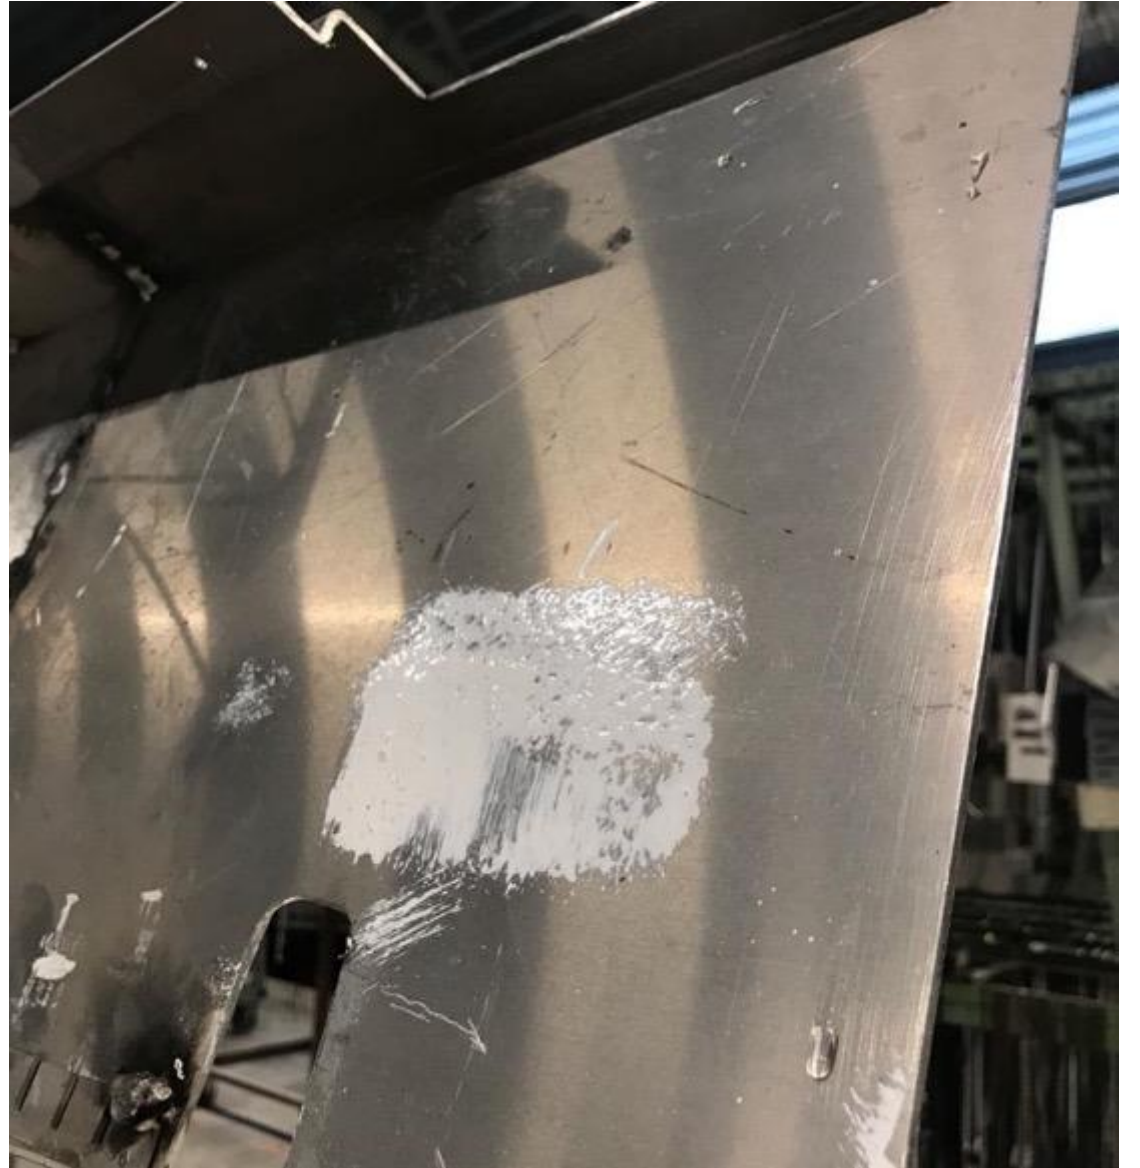
- DIA 15: Vasemmalla muuta maalia (katso kohta 14) ja kanttausjäljet → Decoral ei täytä koloja. Oikealla muuta maalia (katso kohta 14) ja naarmuja → Decoral ei täytä koloja!

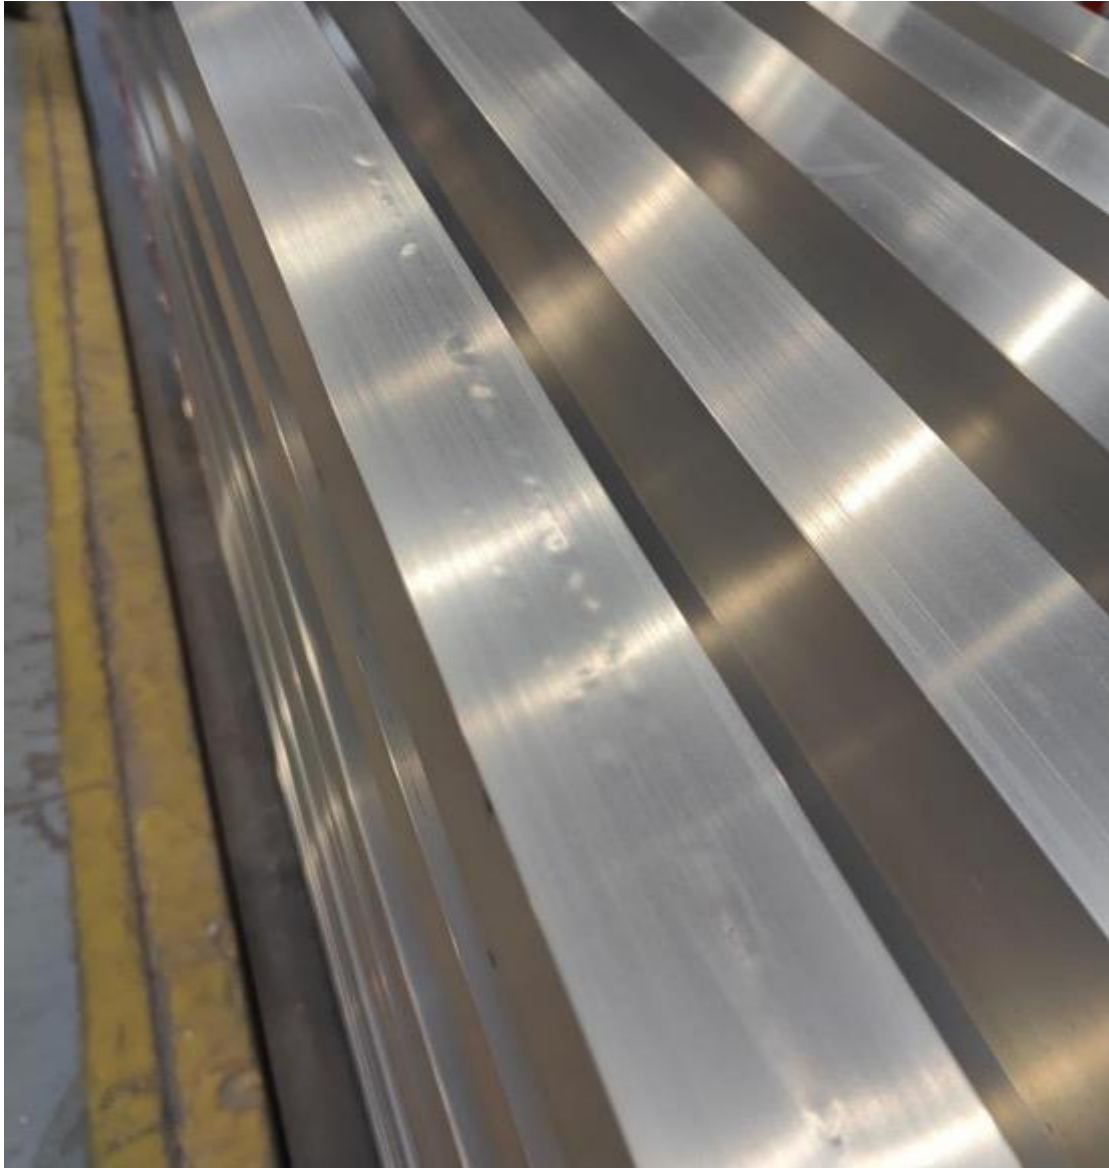
- DIA 16: Vasemmalla ilmakuplia → Decoral ei peitä epätasaisuuksia. Oikealla profiilissa ainevajautta ja epäpuhtautta → Decoral ei täytä koloja/naarmuja!

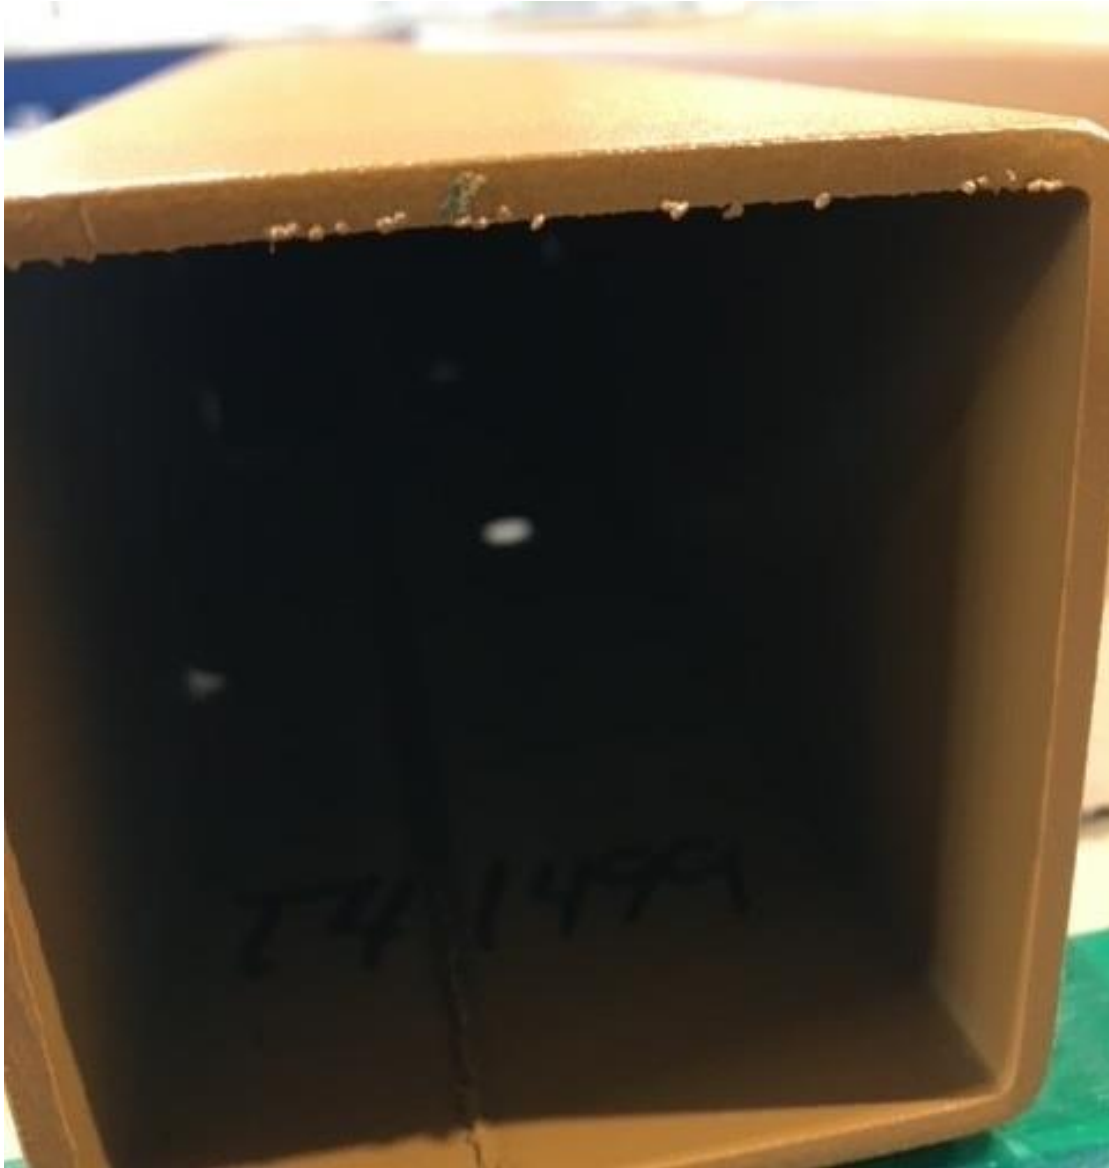
- DIA 17: Vasemmalla katkaisupinnat teräviä → sisä- ja ulkopuoli pitää olla hiottuna, jos tuote halutaan pinnoittaa määrämittaisena. Oikealla pakkelia (katso kohta 14) ja murtuma → Decoral ei täytä koloja!

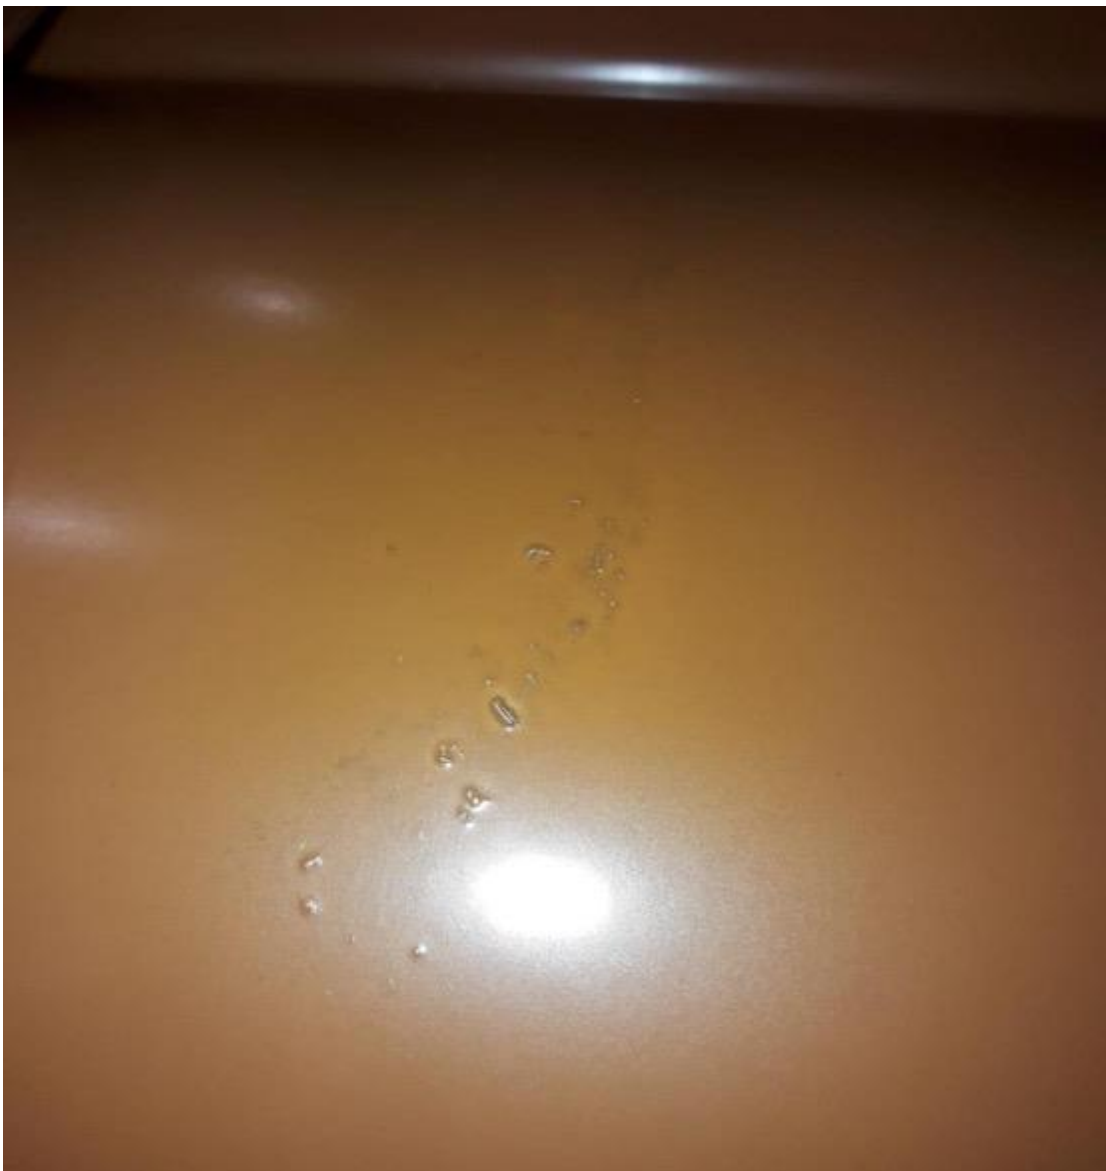
- DIA 18: Vasemmalla roskia näkyvällä pinnalla → rikkoo siirtofilmin ja pinnoitus ei onnistu. Näkyy pinnoituksen jälkeen. Oikealla terävät katkaisupinnat (katso kohta 17).

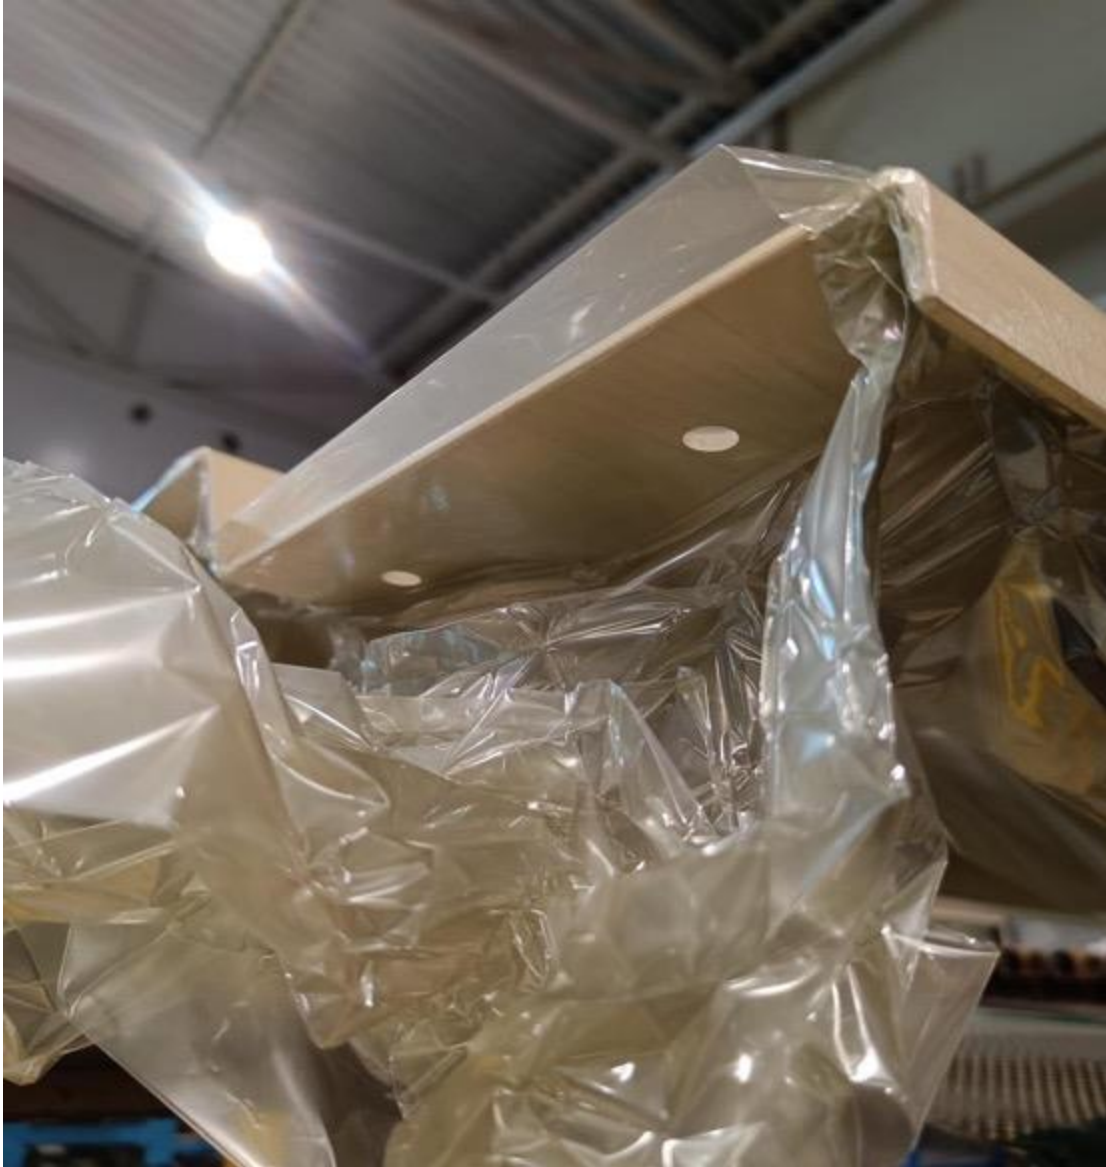
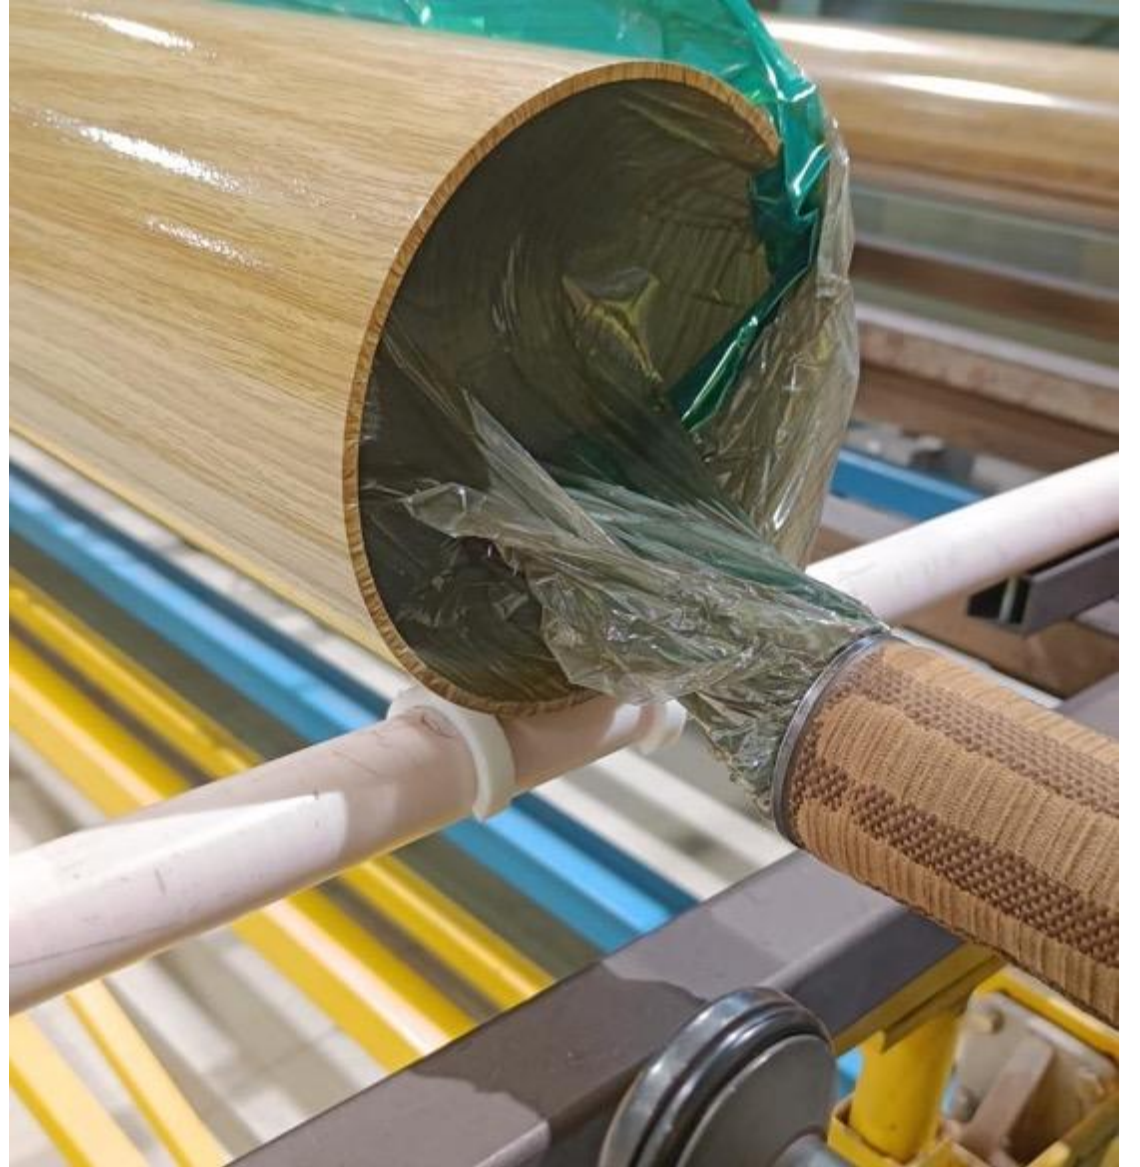
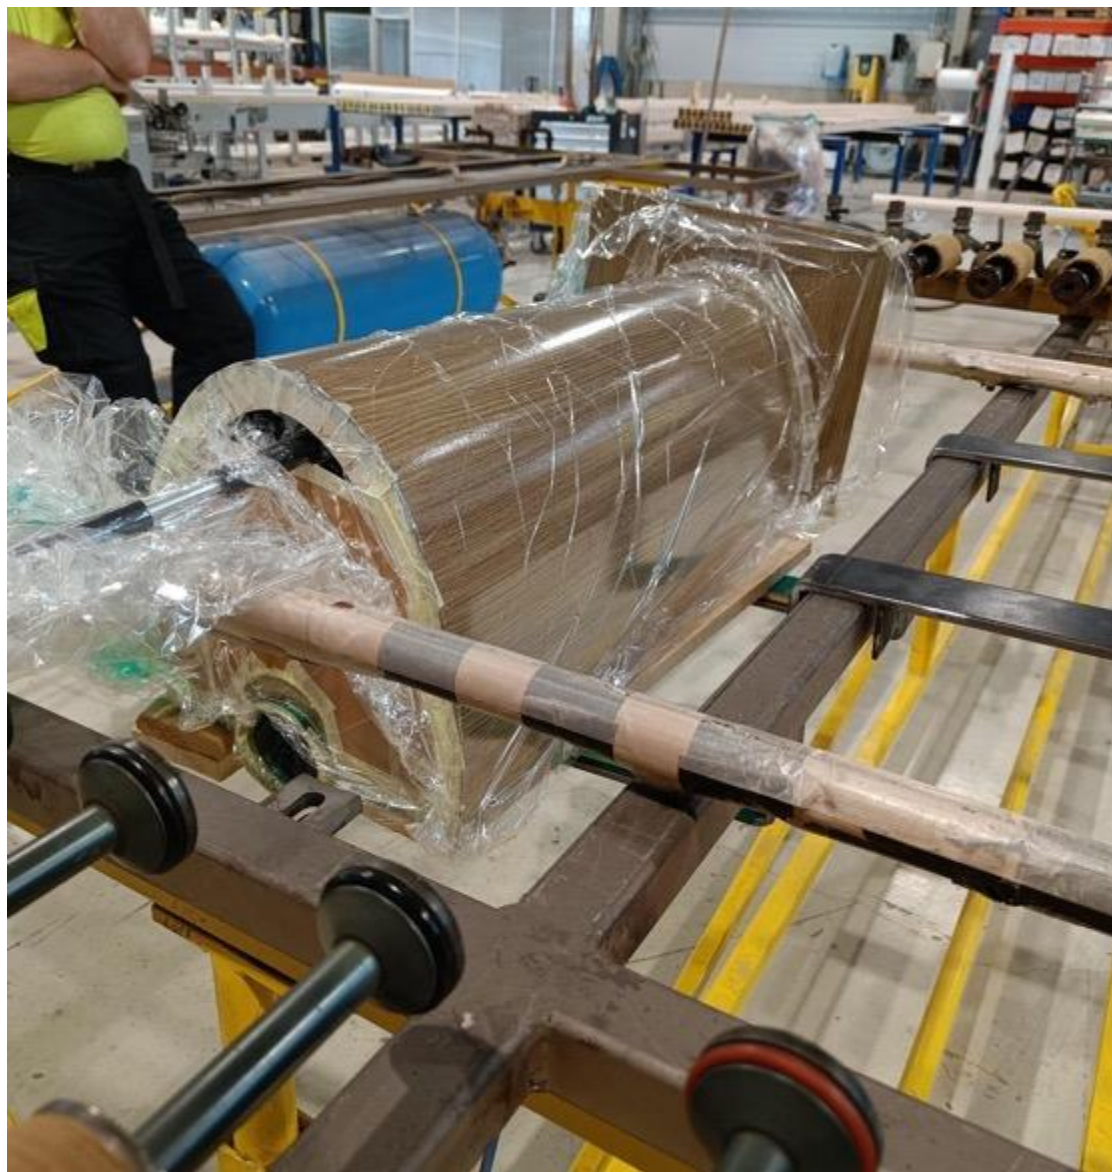
- DIA 19: Esimerkkivideo miten terävät reunat pitää olla hiottuna → pitää pystyä paljain käsin silittämään ilman, että käsiin tulee haavoja/naarmuja.
- DIA 20 & 21: Esimerkkikuvia pussituksesta. Jokainen kappale pussitetaan ja pussista imetään ilmat pois ennen uunitusta. Pienikin terävä reuna voi rikkoa pussin ja sublimaatio epäonnistuu. Tämän vuoksi kaikki terävät reunat, ei vain näkyviltä pinnoilta, pitää hioa ennen pinnoitusta.
